# 中航象州百丈风电场二期工程 水土保持监测季度报告表 (2020年第3季度)

生产建设项目名称：中航象州百丈风电场二期工程

水土保持监测单位：广西泰能工程咨询有限公司

2020 年 10 月 9 日

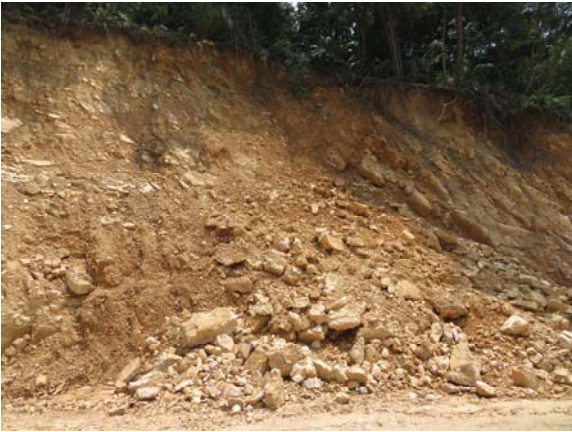
| 存在问题与建议 | | | <p><b>存在问题:</b></p> <p>1、部路段出现坍塌。</p> <p>2、回填边坡没有及时设置拦挡、排水和苫盖措施。</p> <p>3、排水、防护措施相对滞后,并且排水无顺接工程,部分回填边坡出现冲沟。</p> <p>4、部分道路下边坡出现溜坡。</p> <p><b>建议:</b></p> <p>1、规范施工。</p> <p>2、在施工过路不能及时修建永久性防护措施的地方,应布设一些临时排水和苫盖措施。</p> <p>3、回填区回填前先在下游设置拦挡措施。</p> <p>5、对已产生的问题及采取补救措施。</p> | | | | | |

| 部分路段出现坍塌 | 道路没有排水、护坡措施 |

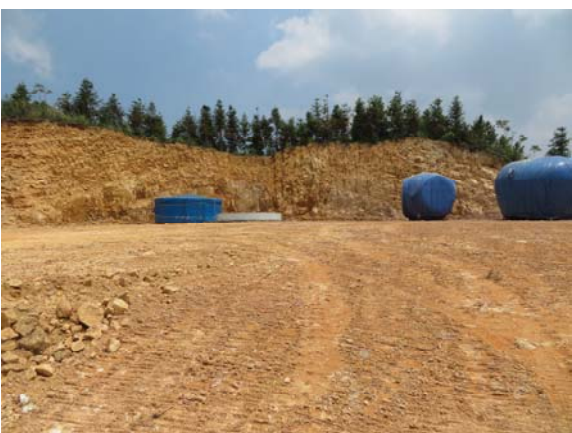
| 风机平台边坡较陡、无防护措施 | 回填边坡没有拦挡、无防护措施 |

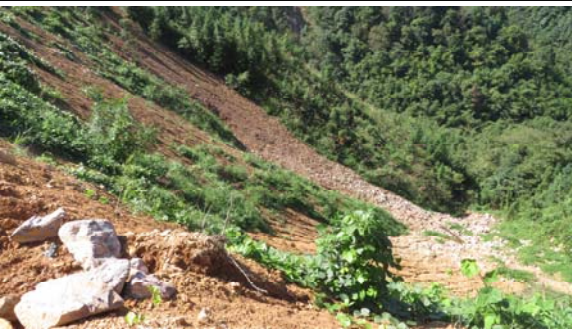
| 道路出现溜坡（一） | 道路出现溜坡（二） |

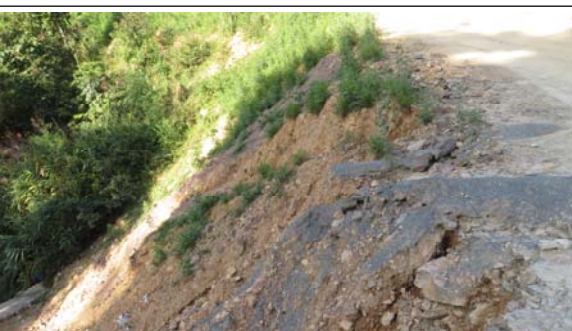
| 道路边坡出现冲沟 | 杆塔施工区无绿化 |
