生产建设项目水土保持监测季报三色评价得分表

监测时段：2020年第3季度

生产建设项目水土保持监测季度报告表

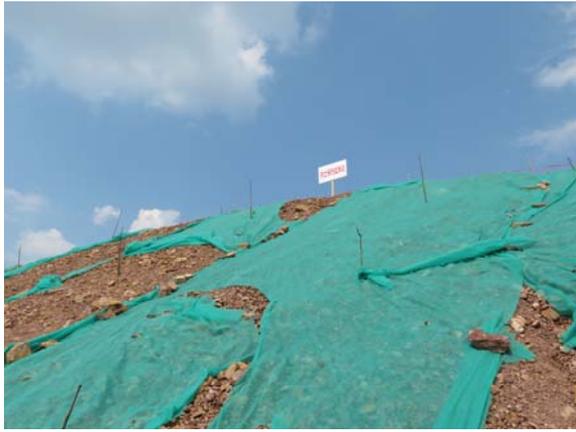
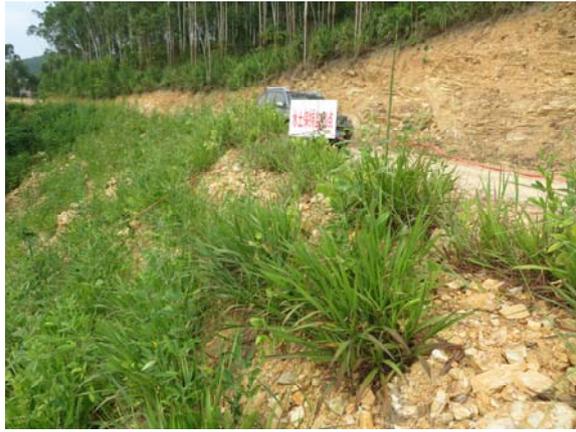
水土保持监测点已实施绿化	绿化覆盖度监测

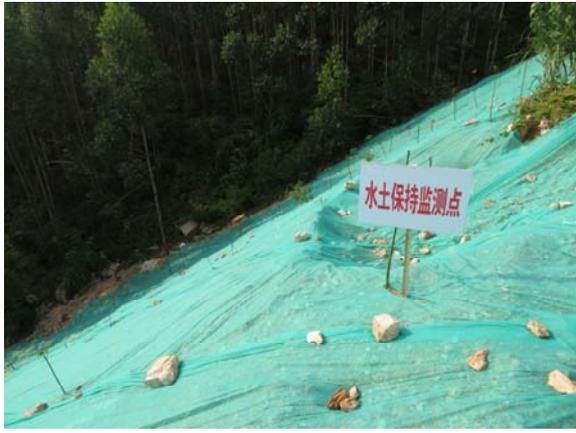
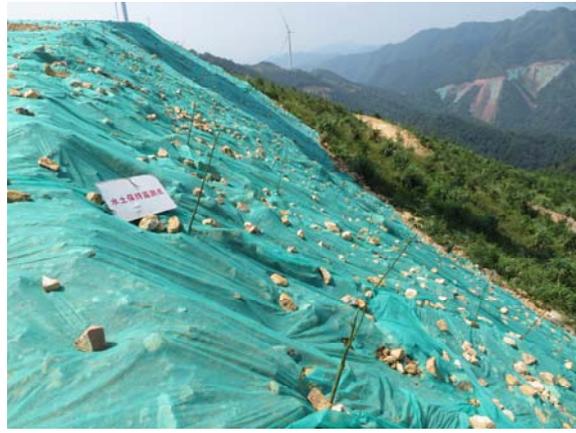
10#风机边坡已实施绿化	17#风机边坡已实施绿化

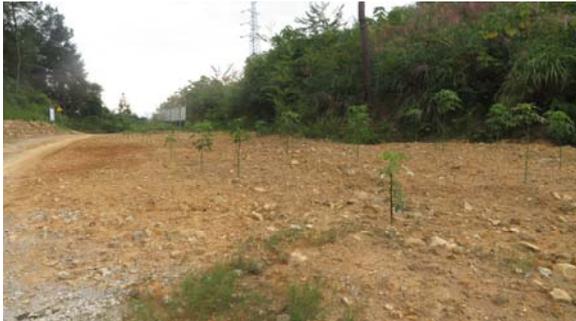
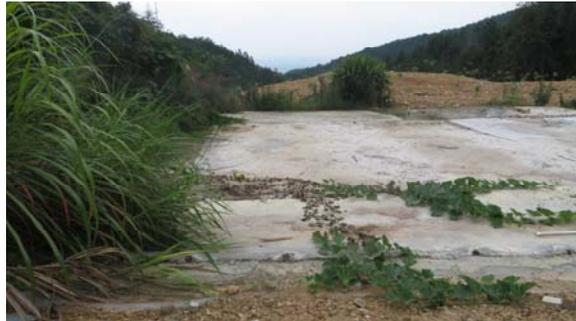
施工生产生活区绿化	施工生产生活保留硬化地面

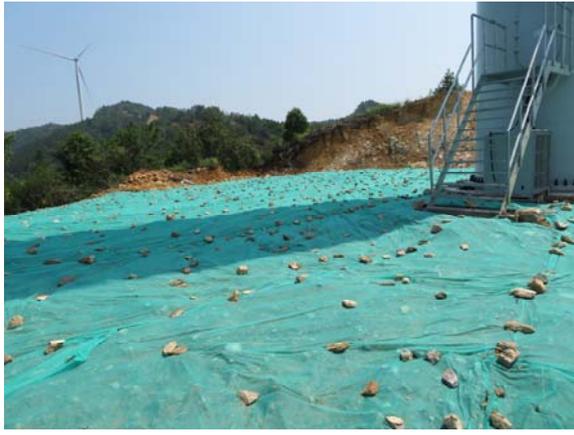
风机平台绿化（一）

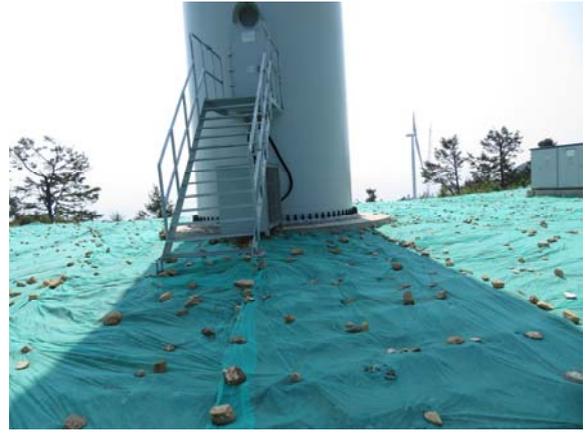
风机平台绿化（二）

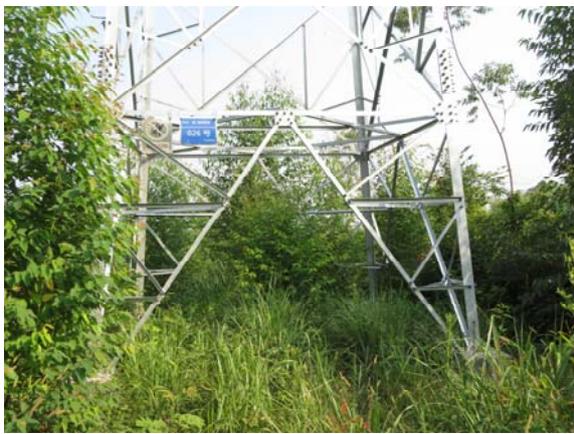
杆塔施工区植被恢复（一）

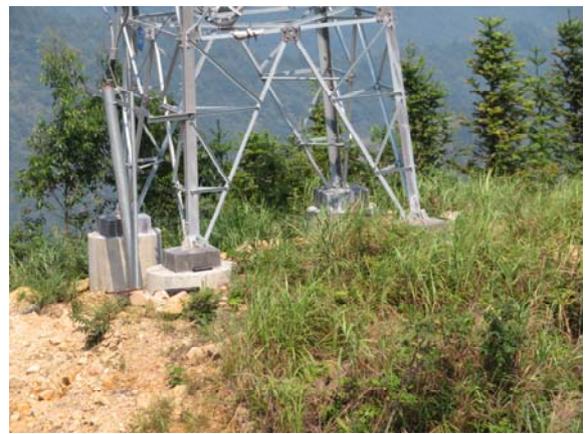
杆塔施工区植被恢复（二）

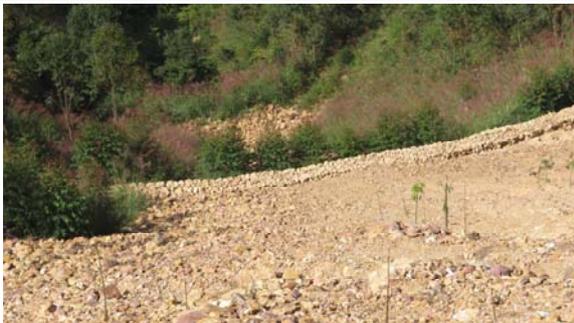
坡脚干砌石护脚（一）

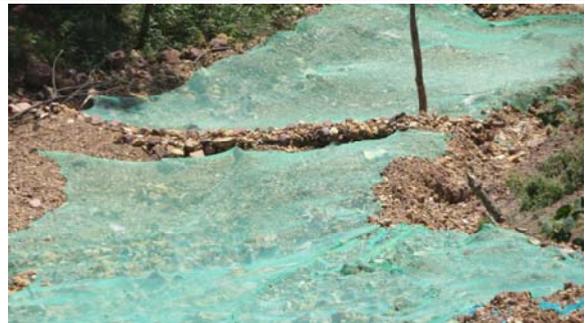
坡脚干砌石护脚（二）

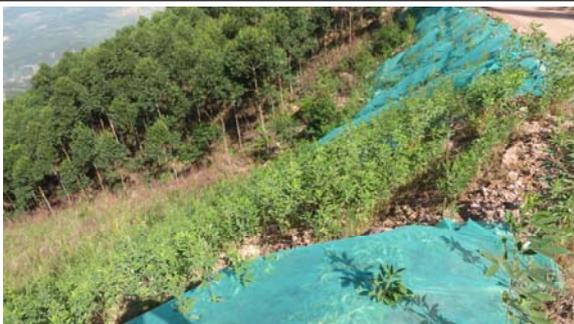
道路下边坡绿化（一）

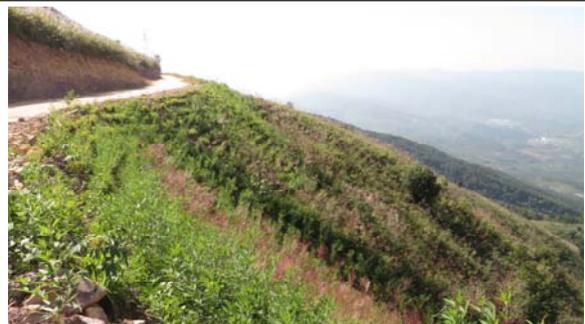
道路下边坡绿化（二）

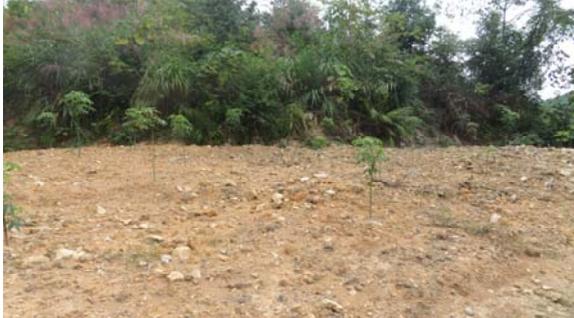
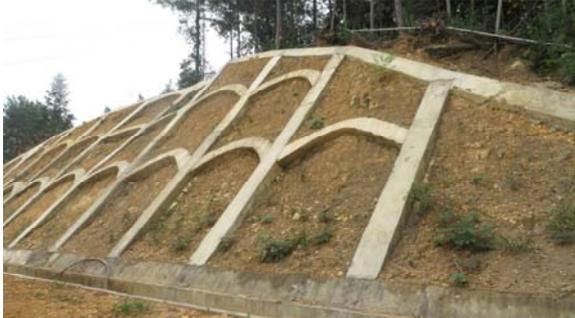
<p>林下植被覆盖率较</p>	<p>框格内植被稀疏</p>

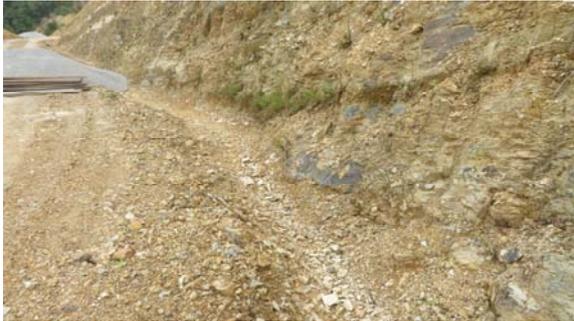
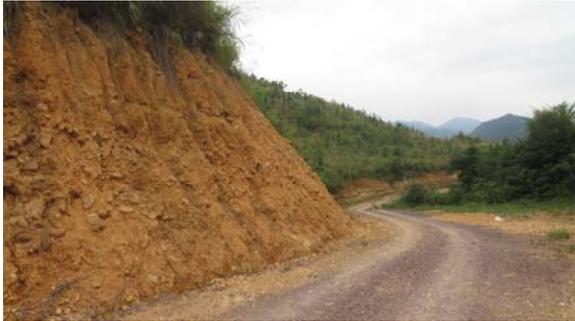
<p>未实施永久排水措施（一）</p>	<p>未实施永久排水措施（二）</p>

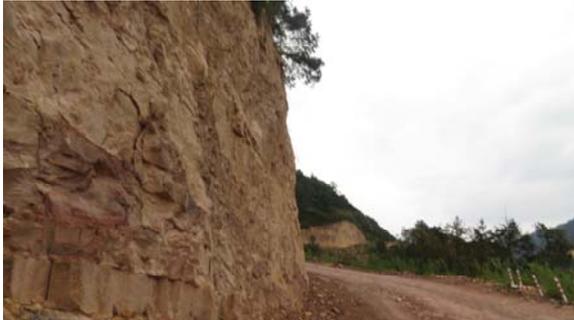
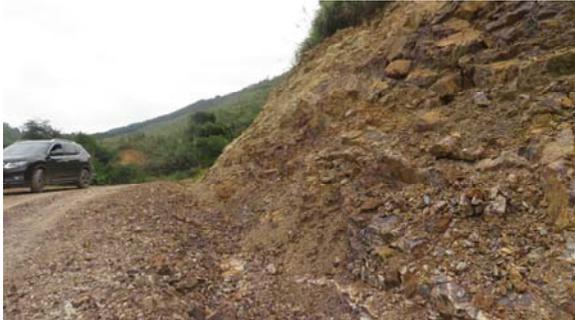
<p>道路上边坡未实施防护措施（一）</p>	<p>道路上边坡未实施防护措施（二）</p>

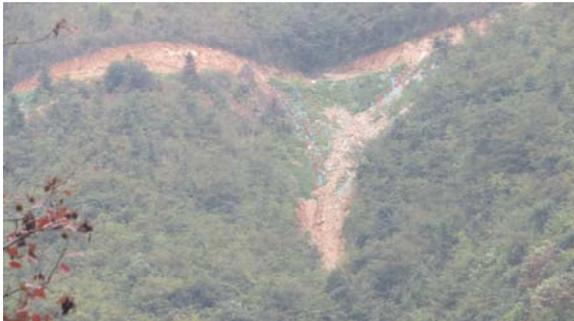
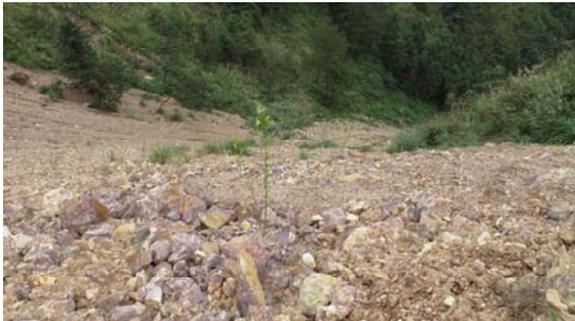
<p>回填边坡未设排水和拦挡措施（一）</p>	<p>回填边坡未设排水和拦挡措施（二）</p>

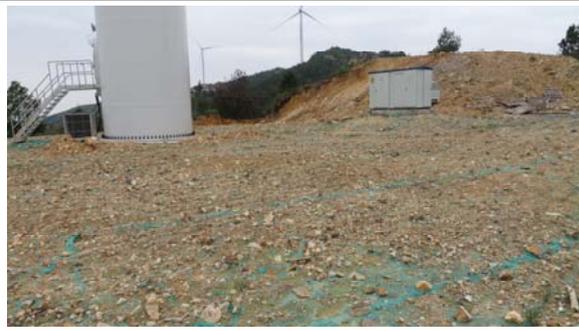
风机平台植被恢复较差

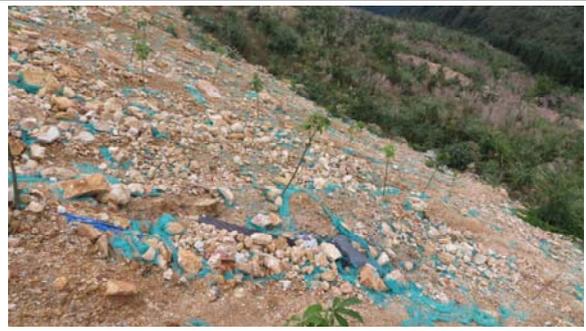
边坡植被恢复较差

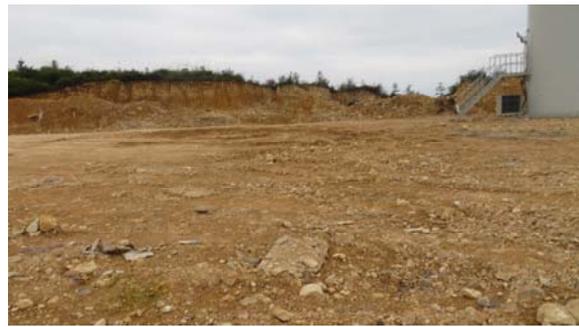
风机平台未实施防护措施（一）

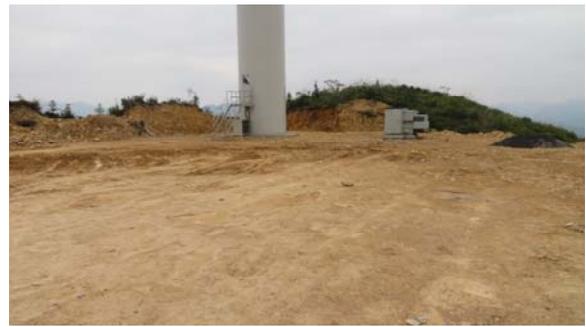
风机平台未实施防护措施（二）

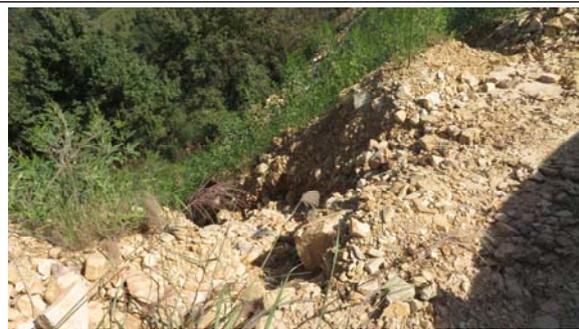
道路回填边坡出现冲沟（一）

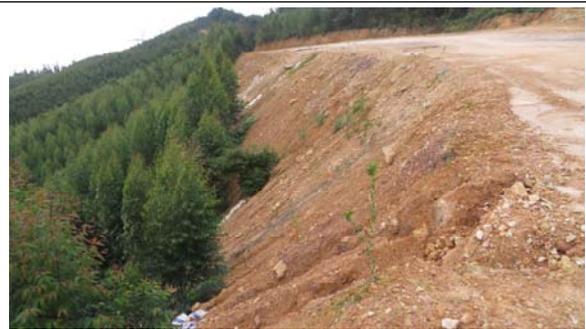
道路回填边坡出现冲沟（二）

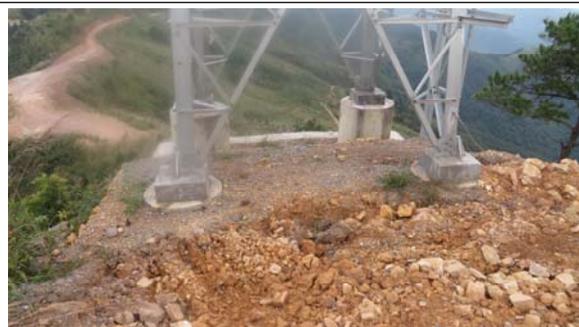
杆塔施工区未绿化（一）

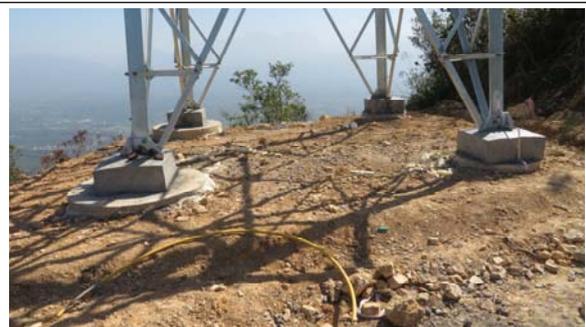
杆塔施工区未绿化（二）
