融安白云岭风电场送出工程

# 水土保持监测总结报告

监测单位：广西泰能工程咨询有限公司

2020年5月

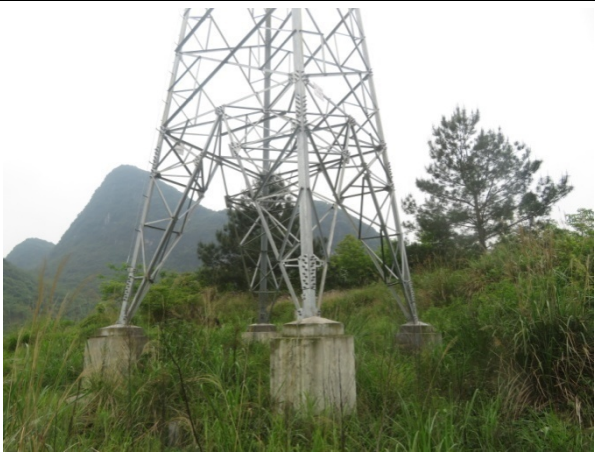
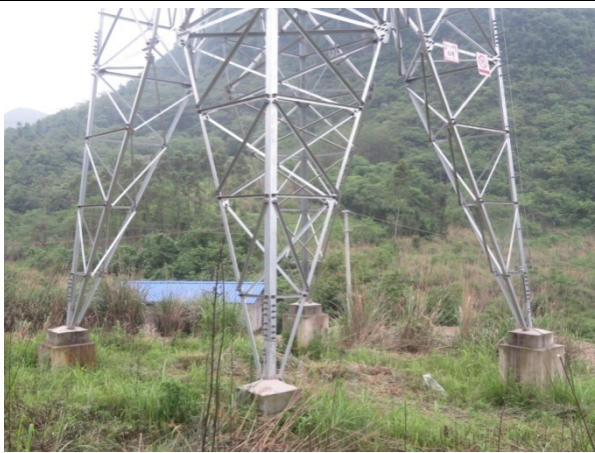
| 杆塔施工区植被恢复（110kV 起新线 1 号） | 杆塔施工区植被恢复（110kV 起新线 2 号） |

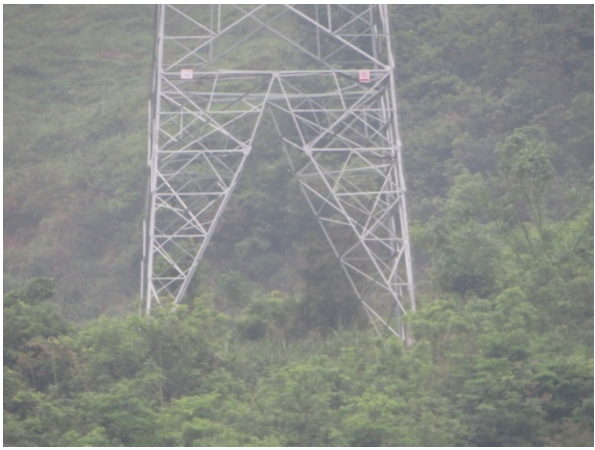
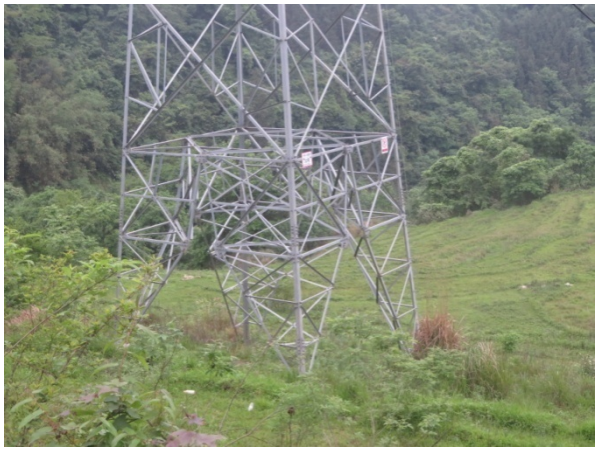
| 杆塔施工区植被恢复（110kV 起新线 3 号） | 杆塔施工区植被恢复（110kV 起新线 32 号） |

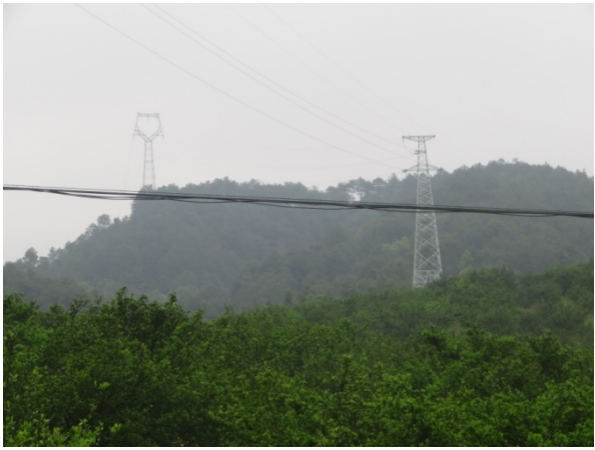
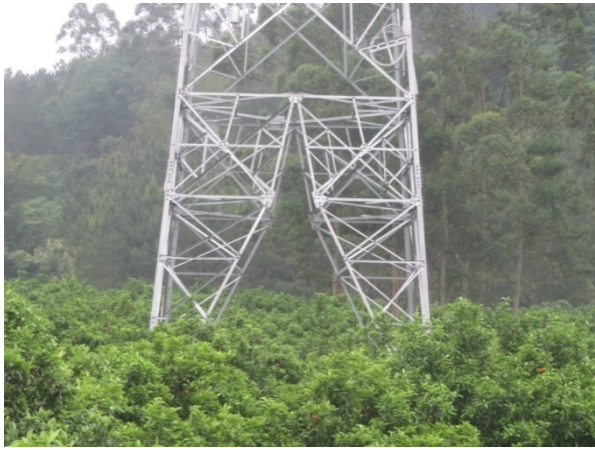
| 杆塔施工区植被恢复（起新线 33-60 塔段） | 杆塔施工区植被恢复（起新线 33-60 塔段） |

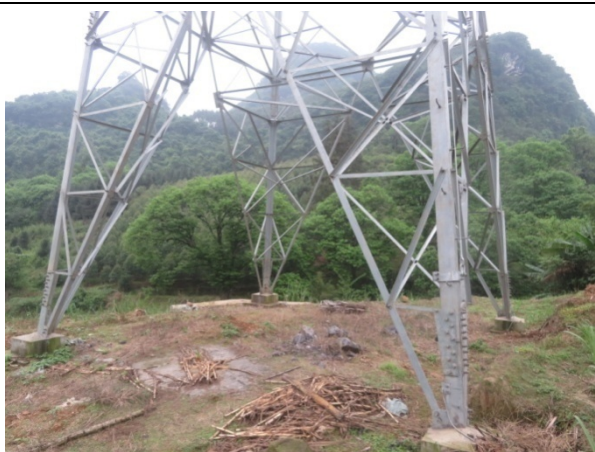
杆塔施工区植被恢复（110kV 起新线 41 号）

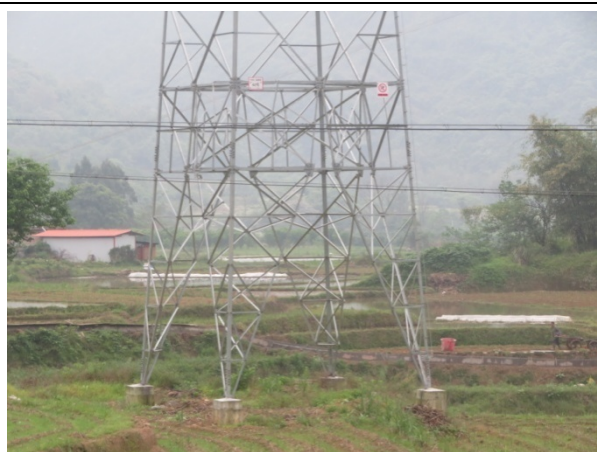
杆塔施工区植被恢复（110kV 起新线 42 号）

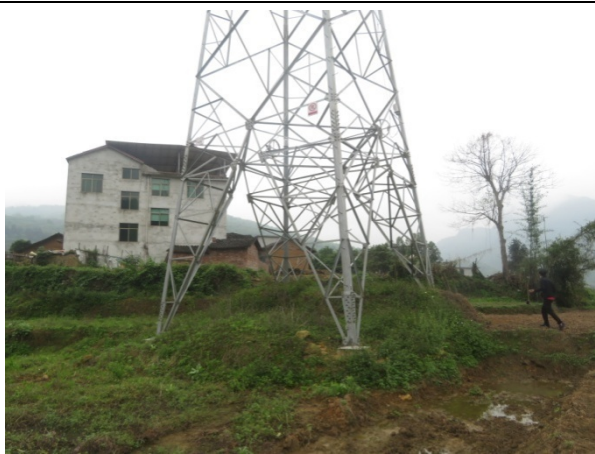
杆塔施工区植被恢复（110kV 起新线 43 号）

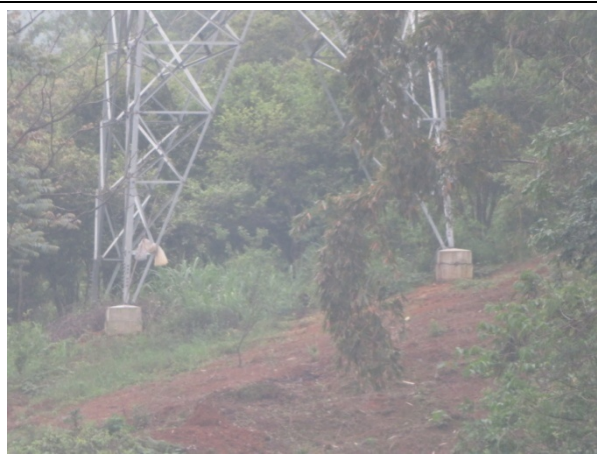
杆塔施工区植被恢复（110kV 起新线 44 号）

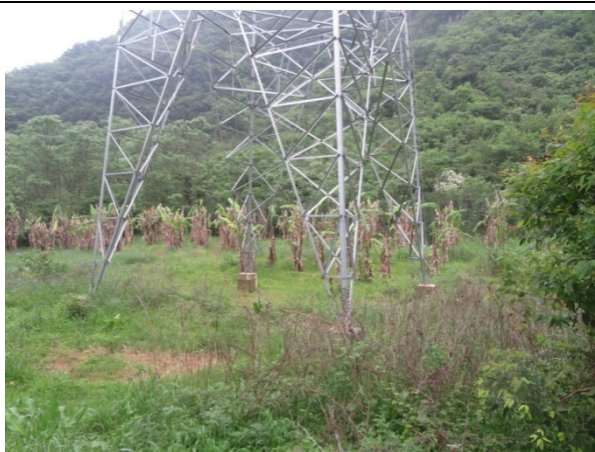
杆塔施工区植被恢复（110kV 起新线 47 号）

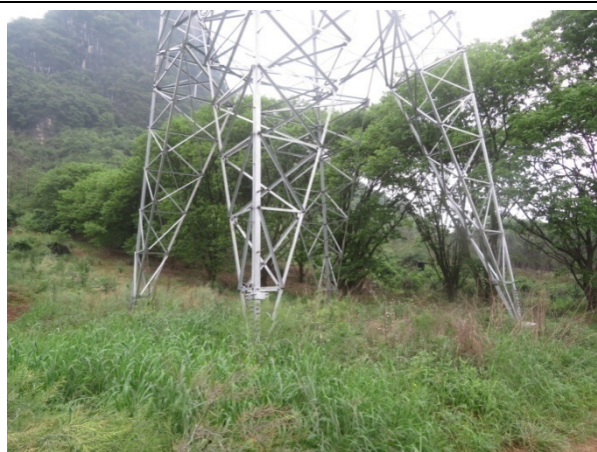
杆塔施工区植被恢复（110kV 起新线 48 号）

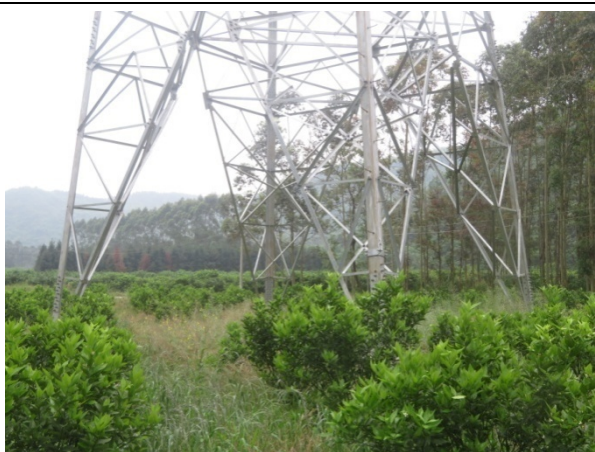
杆塔施工区植被恢复（110kV 起新线 49 号）

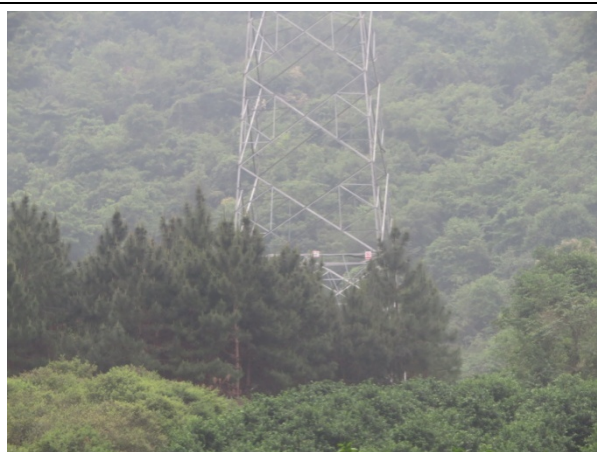
杆塔施工区植被恢复（110kV 起新线 50 号）

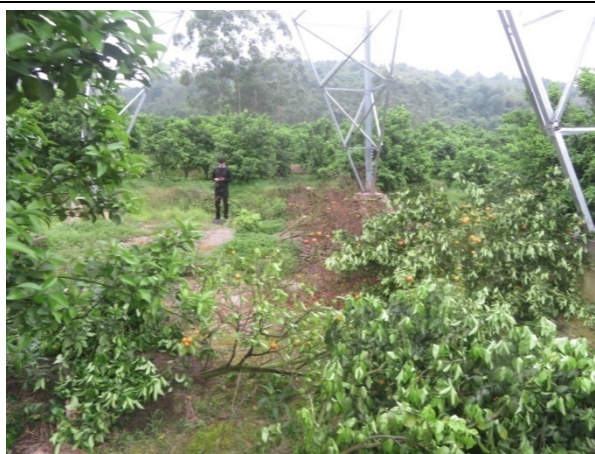
杆塔施工区植被恢复（110kV 起新线 66 号）

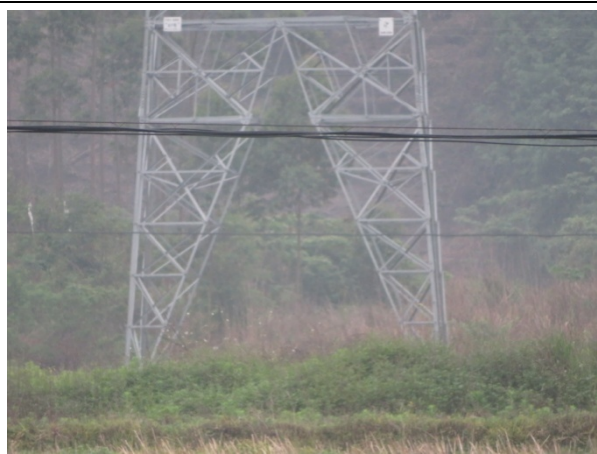
杆塔施工区植被恢复（110kV 起新线 67 号）

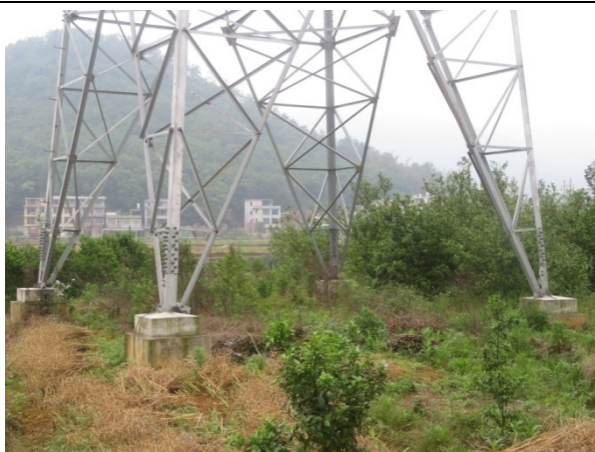
杆塔施工区植被恢复（110kV 起新线 74 号）

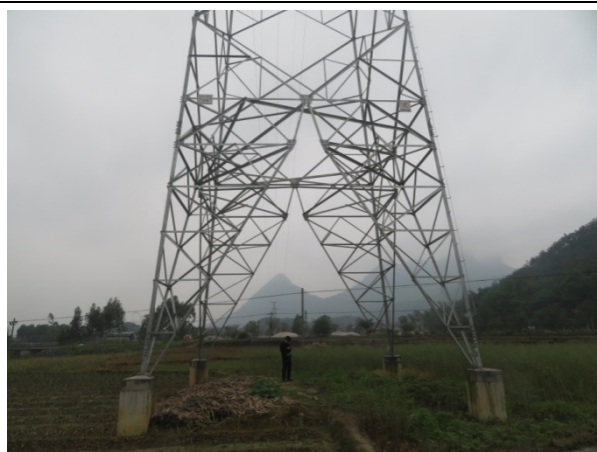
杆塔施工区植被恢复（110kV 起新线 75 号）

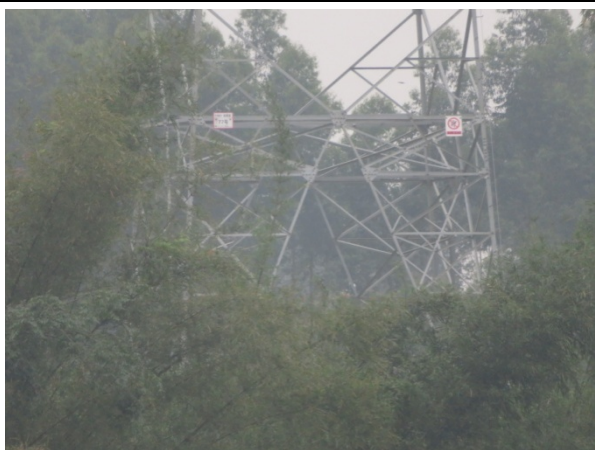
杆塔施工区植被恢复（110kV 起新线 77 号）

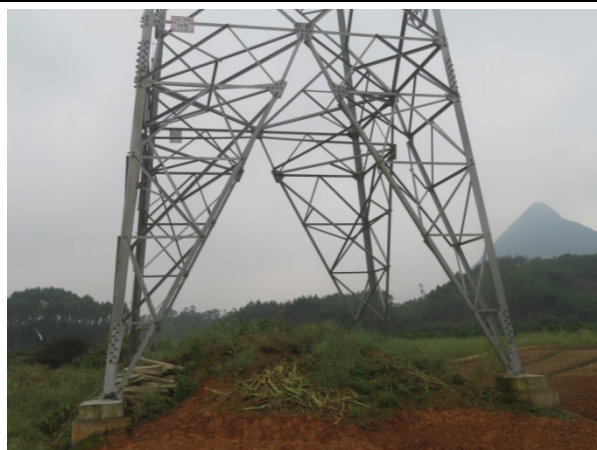
杆塔施工区植被恢复（110kV 起新线 78 号）

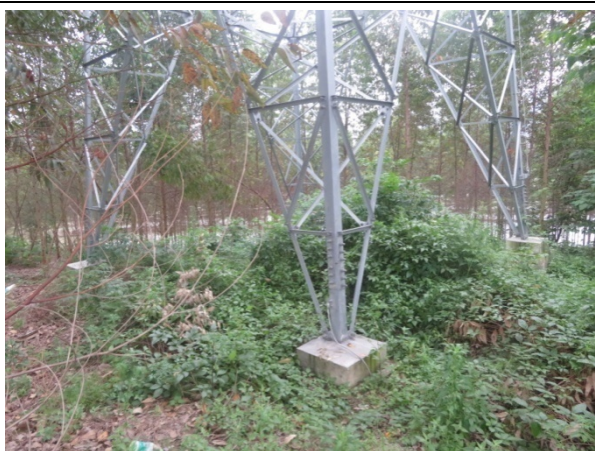
杆塔施工区植被恢复（110kV 起新线 79 号）

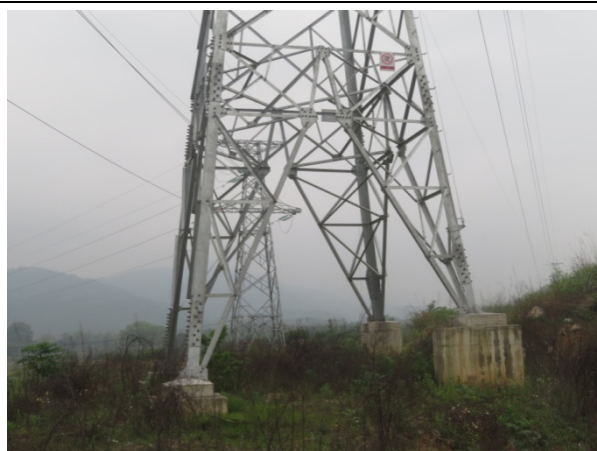
杆塔施工区植被恢复（110kV 起新线 80 号）

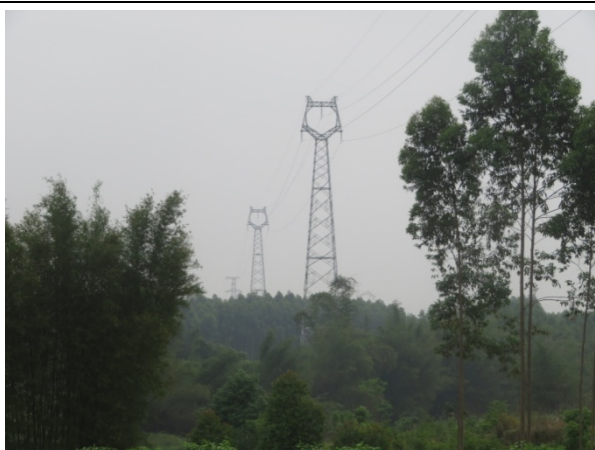
杆塔施工区植被恢复（起新线 50-60 塔段）

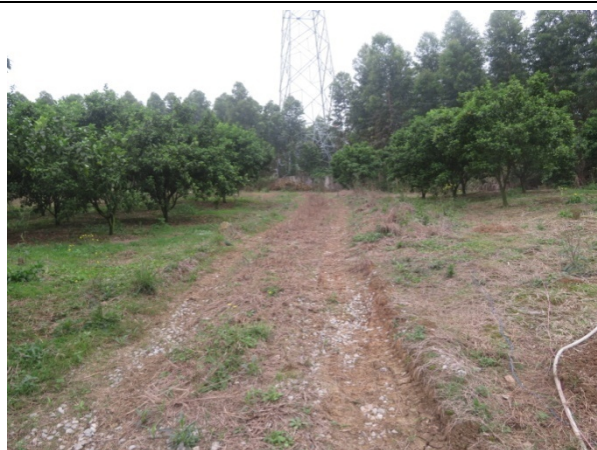
施工道路区植被恢复
