融安白云岭风电场送出工程

# 水土保持设施验收报告

建设单位：融安协合风力发电有限公司

2020 年 5 月

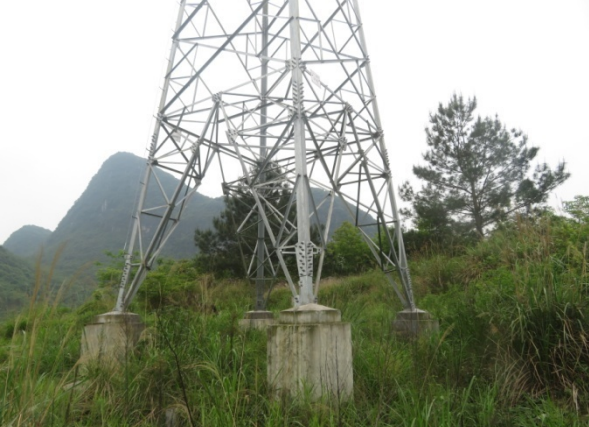
| 杆塔施工区植被恢复（110kV 起新线 1 号） | 杆塔施工区植被恢复（110kV 起新线 2 号） |

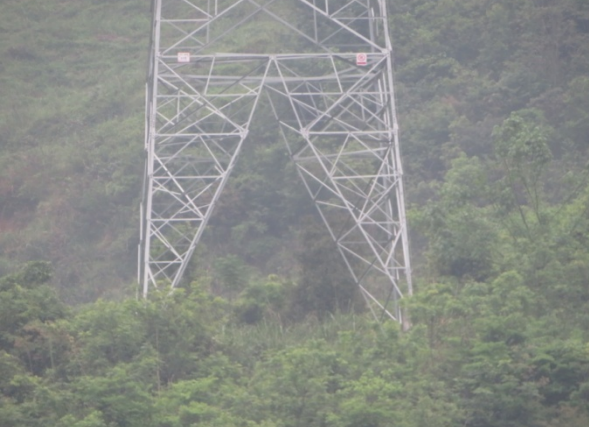
| 杆塔施工区植被恢复（110kV 起新线 3 号） | 杆塔施工区植被恢复（110kV 起新线 32 号） |

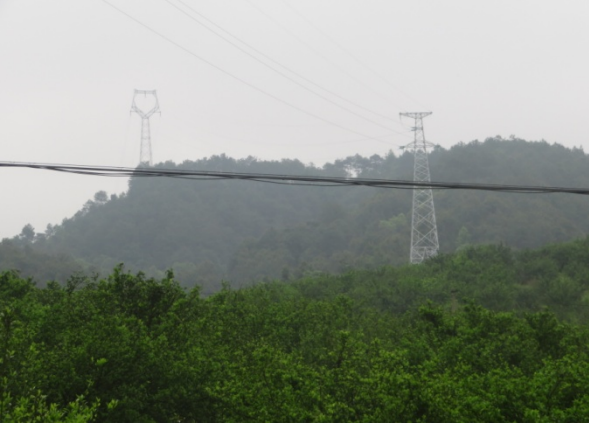
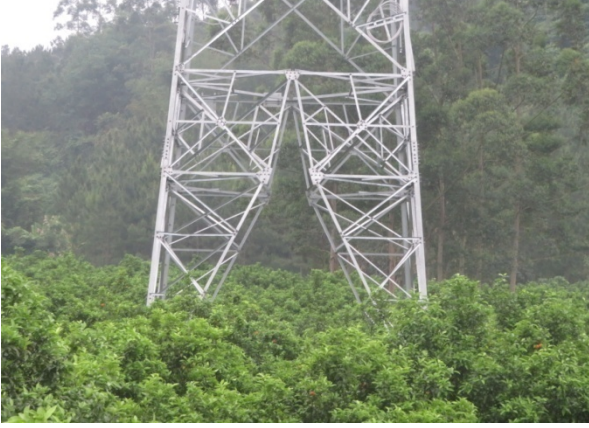
| 杆塔施工区植被恢复（起新线 33-60 塔段） | 杆塔施工区植被恢复（起新线 33-60 塔段） |

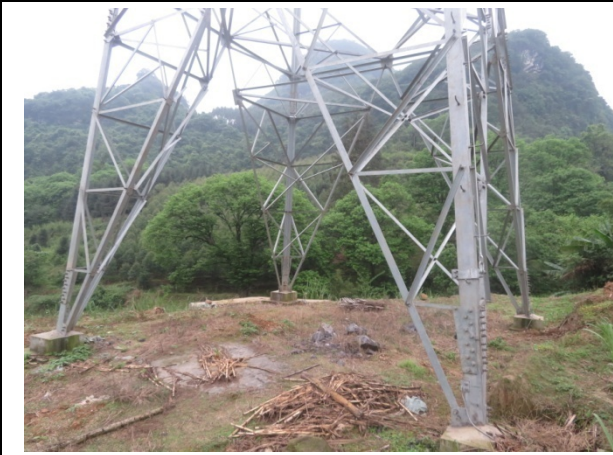
杆塔施工区植被恢复（110kV 起新线 41 号）

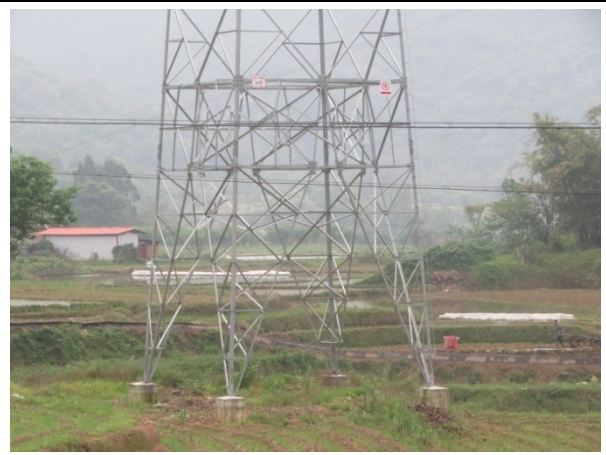
杆塔施工区植被恢复（110kV 起新线 42 号）

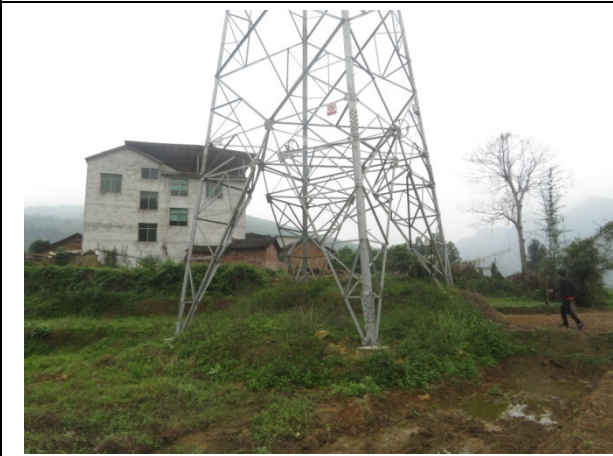
杆塔施工区植被恢复（110kV 起新线 43 号）

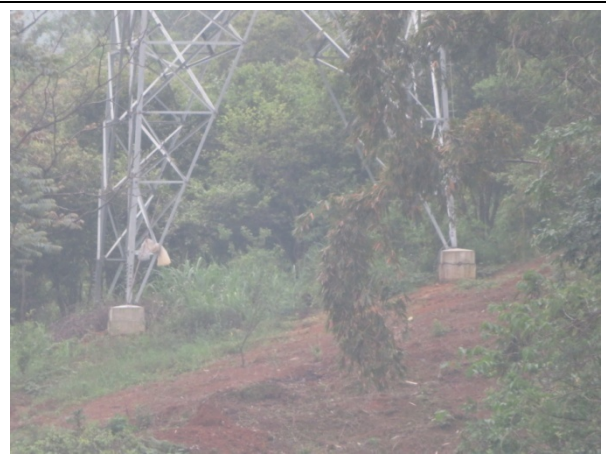
杆塔施工区植被恢复（110kV 起新线 44 号）

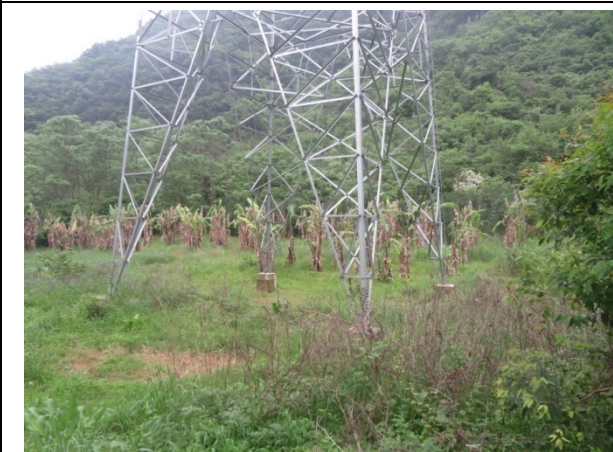
杆塔施工区植被恢复（110kV 起新线 47 号）

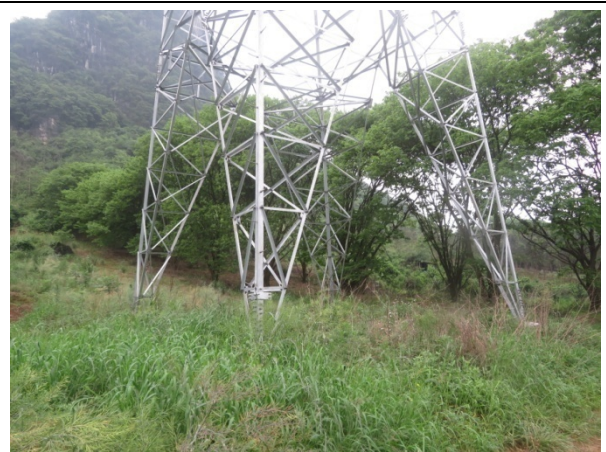
杆塔施工区植被恢复（110kV 起新线 48 号）

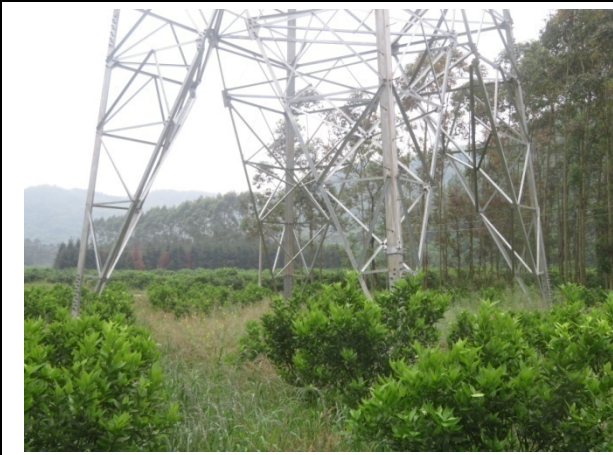
杆塔施工区植被恢复（110kV 起新线 49 号）

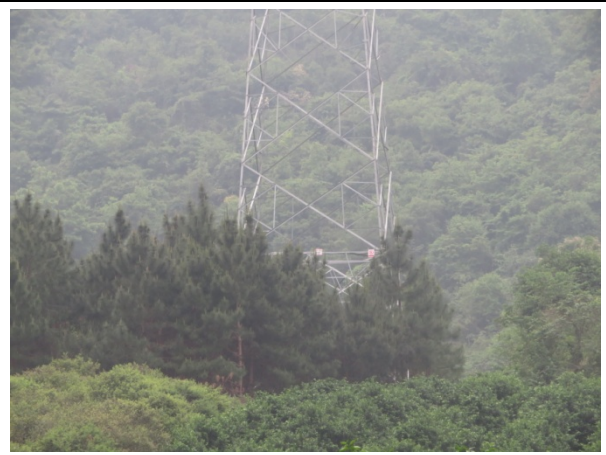
杆塔施工区植被恢复（110kV 起新线 50 号）

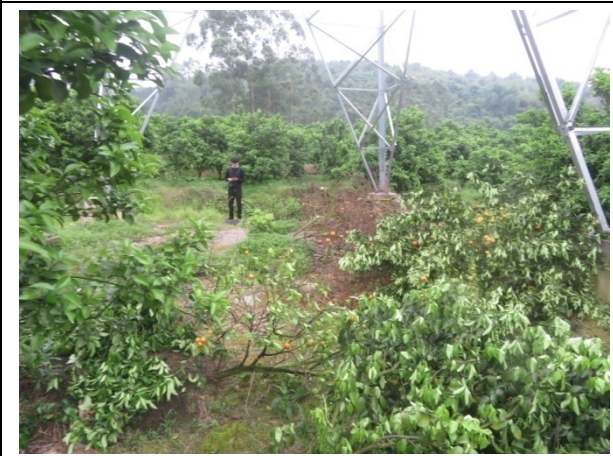
杆塔施工区植被恢复（110kV 起新线 66 号）

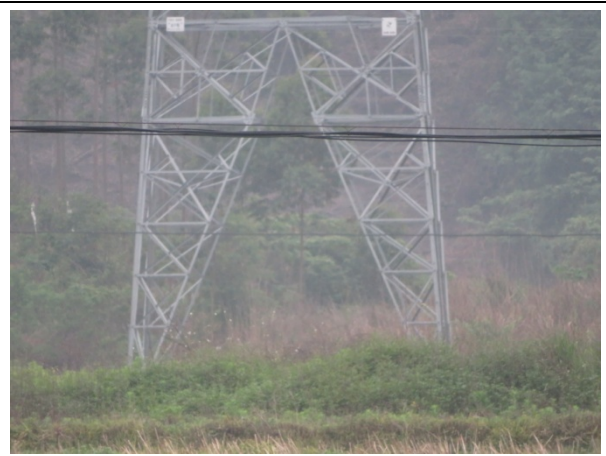
杆塔施工区植被恢复（110kV 起新线 67 号）

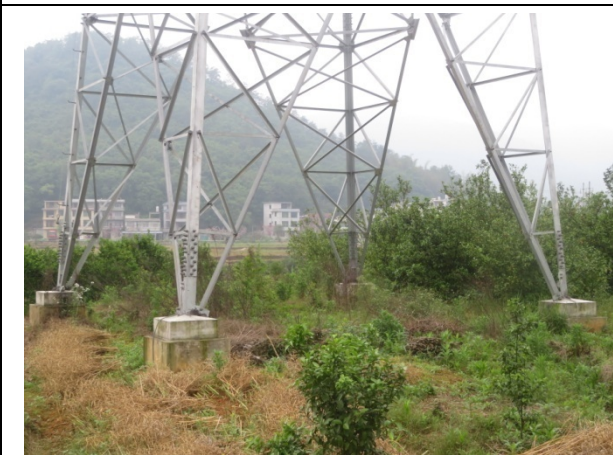
杆塔施工区植被恢复（110kV 起新线 74 号）

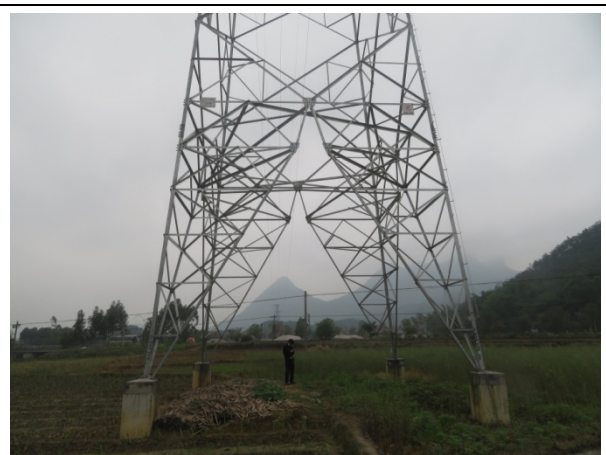
杆塔施工区植被恢复（110kV 起新线 75 号）

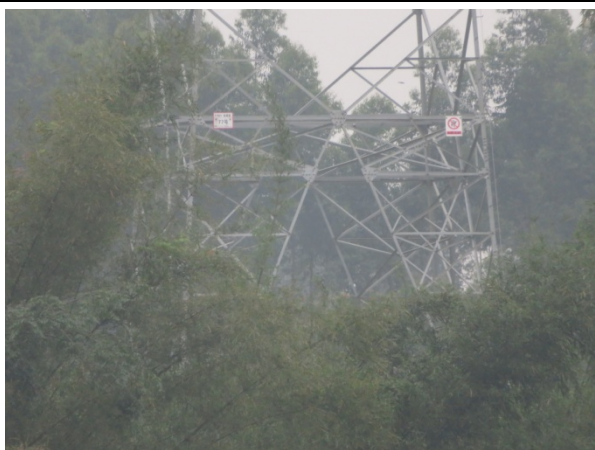
杆塔施工区植被恢复（110kV 起新线 77 号）

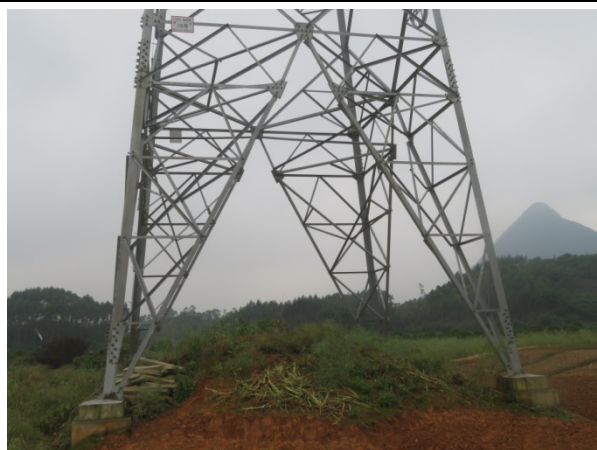
杆塔施工区植被恢复（110kV 起新线 78 号）

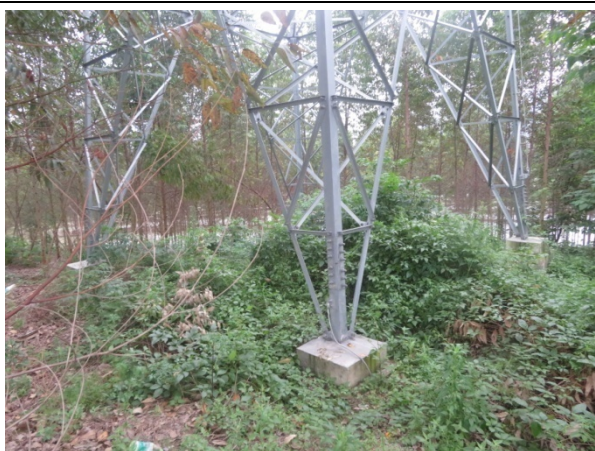
杆塔施工区植被恢复（110kV 起新线 79 号）

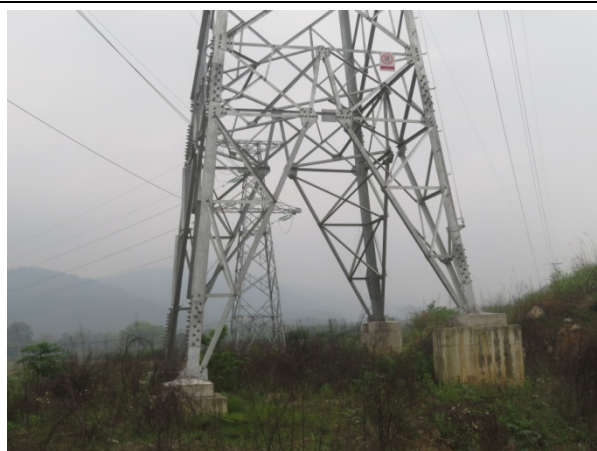
杆塔施工区植被恢复（110kV 起新线 80 号）

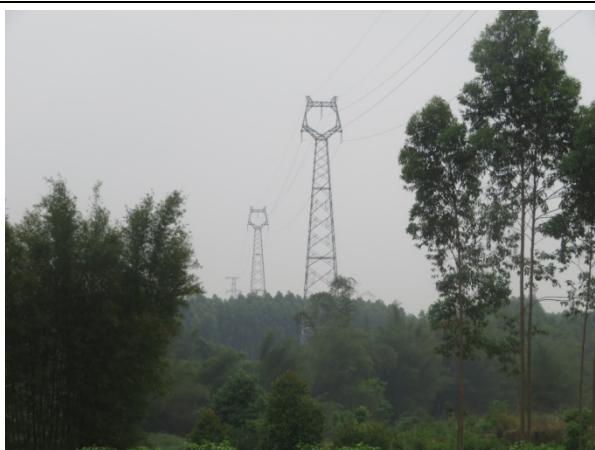
杆塔施工区植被恢复（起新线 50-60 塔段）

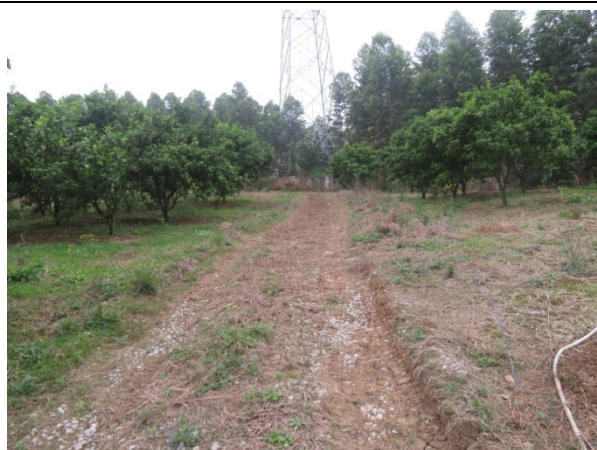
施工道路区植被恢复
