110kV 恭城（燕子山、圆石山、西岭、门楼）风电场送出工程

# 水土保持监测总结报告

监测单位： 广西泰能工程咨询有限公司

2020 年 11 月

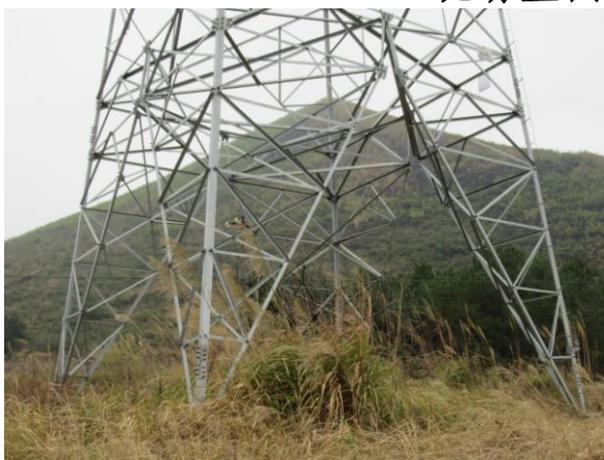
杆塔施工区绿化（一）

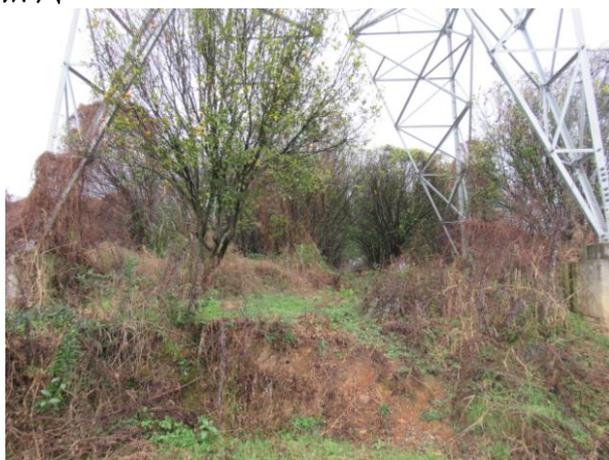
杆塔施工区绿化（二）

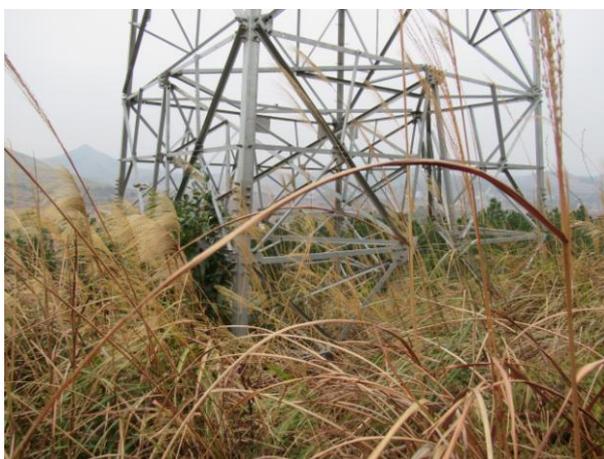
杆塔施工区绿化（三）

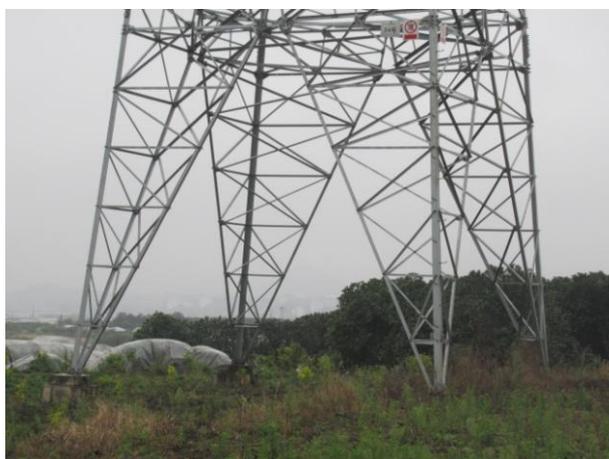
杆塔施工区绿化（四）

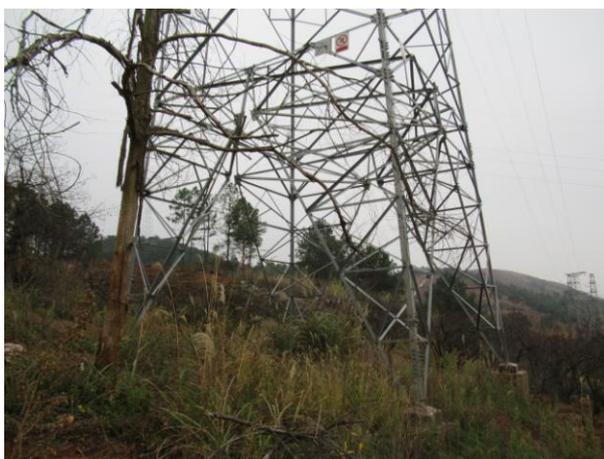
杆塔施工区绿化（五）

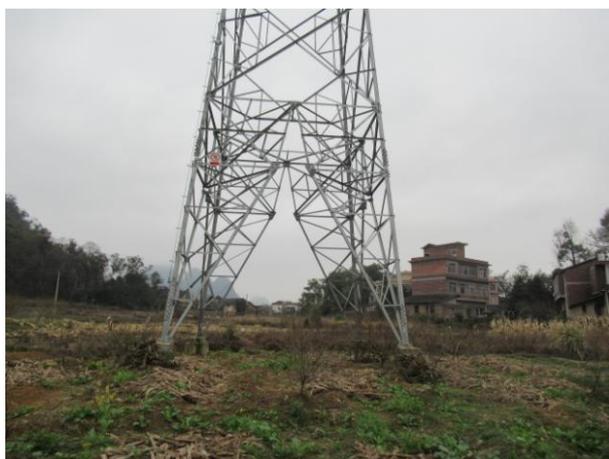
杆塔施工区复耕（一）

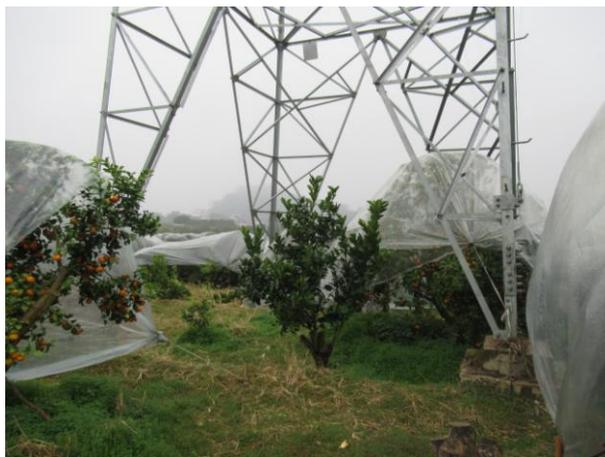
杆塔施工区复耕（二）

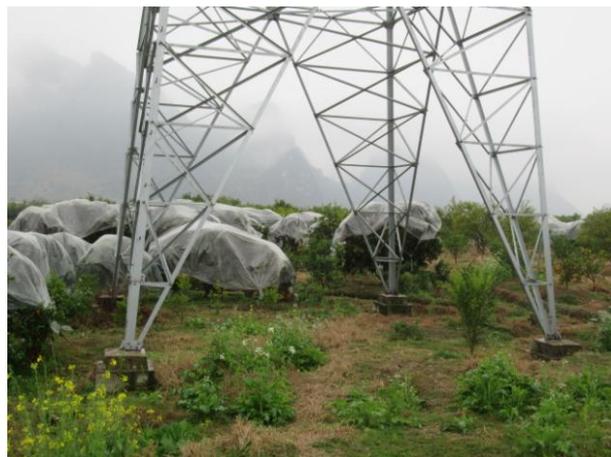
杆塔施工区复耕（三）

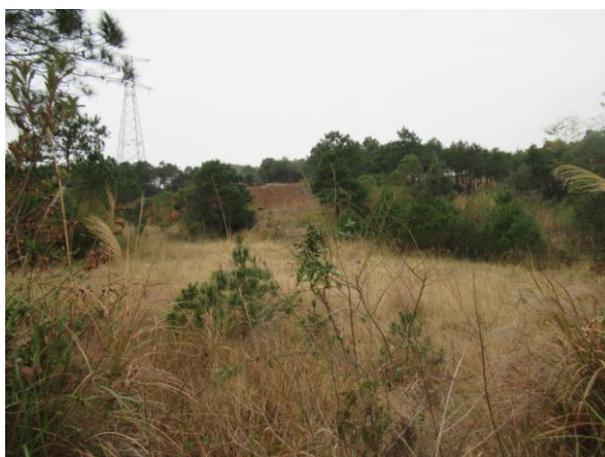
堆料场及牵张场施工区绿化

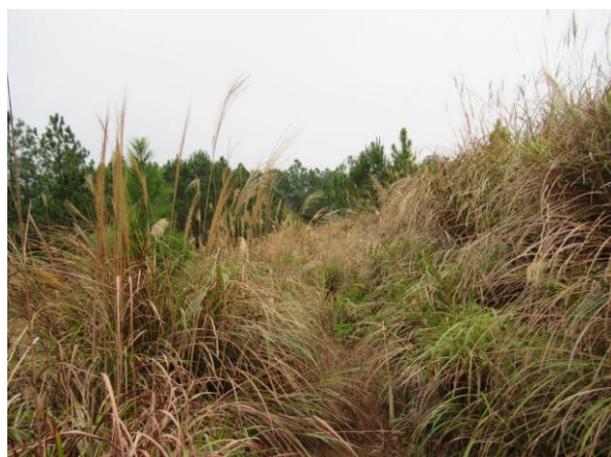
施工道路区绿化
