广西天然气支线管网项目
北流天然气支线管道工程

竣工环境保护验收调查报告

建设单位：广西广投天然气管网有限公司

编制单位：广西泰能工程咨询有限公司

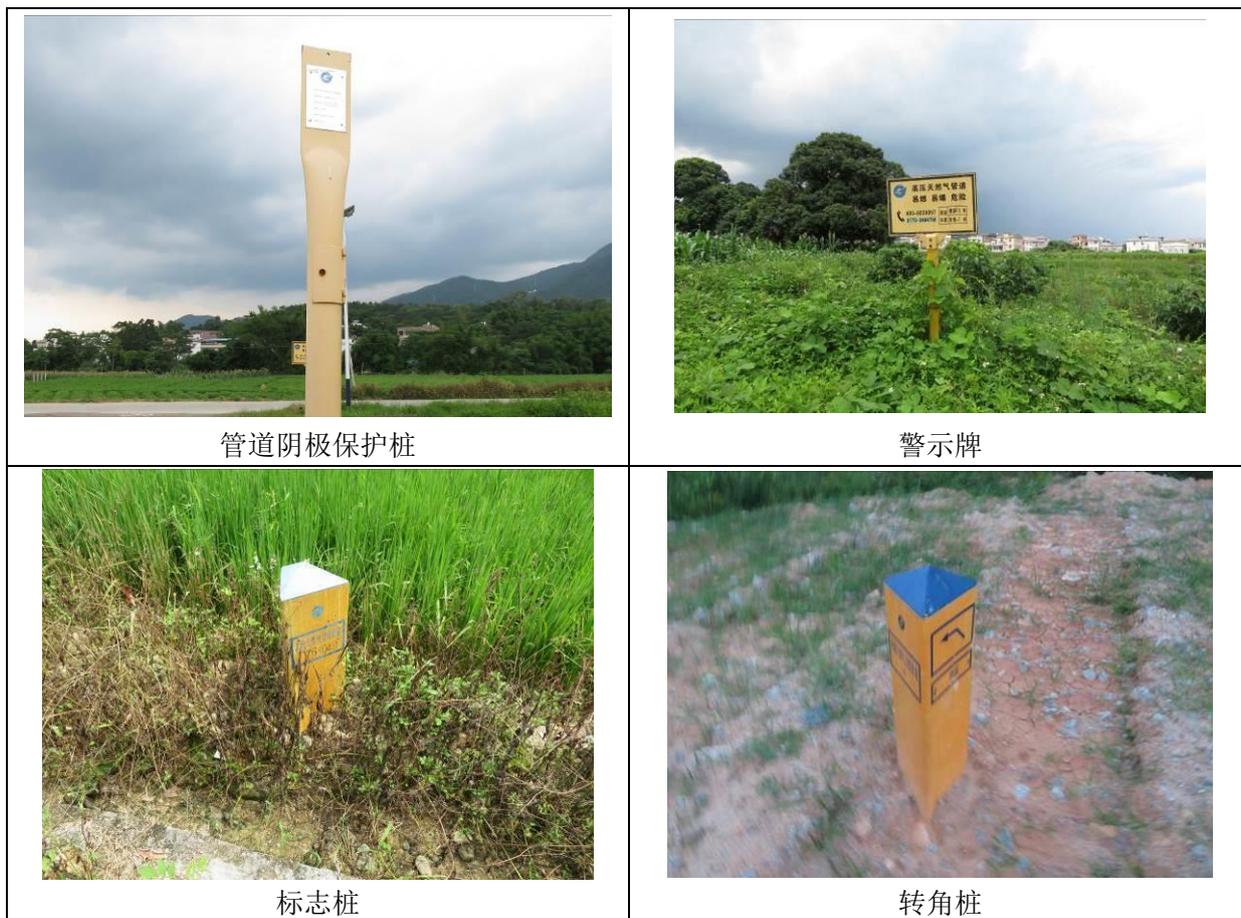
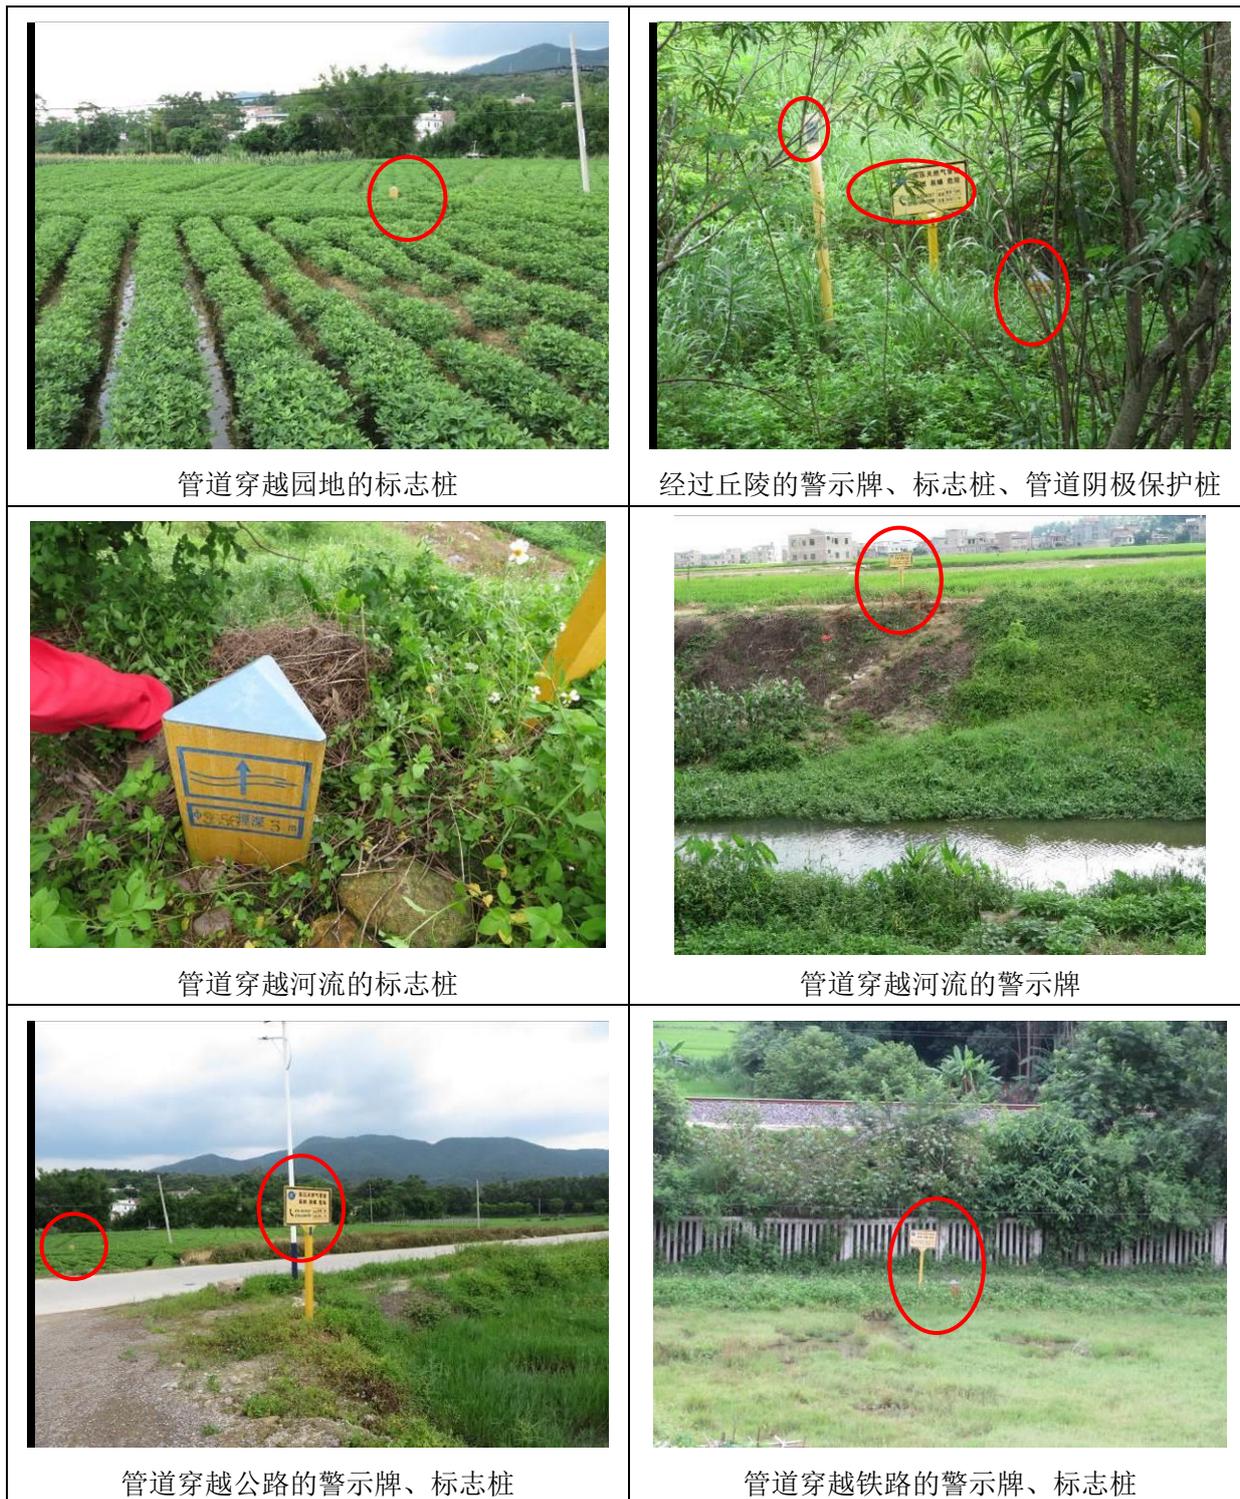
图 2.2-1 线路三桩和警示牌埋设情况照片

根据现场检查情况,本工程附属设施主要为里程桩、转角桩和警示牌等地上标志。管道每公里设置 1 个里程桩,管道转角处设置转角桩,全线除加套管穿越公路及定向钻穿越段外均设置警示带,与地下构筑物交叉处、穿越公路两侧设置标志桩和警示牌,管道正上方应每隔 100m 设置加密桩,可能存在车辆跨越管道时,宜设置加密桩。

经统计,本工程管线附属工程主要包括管道标志桩 235 个、加密桩 208 个、警示 118 个,里程桩 40 个。管道沿线三桩、警示牌情况见图 2.2-1。

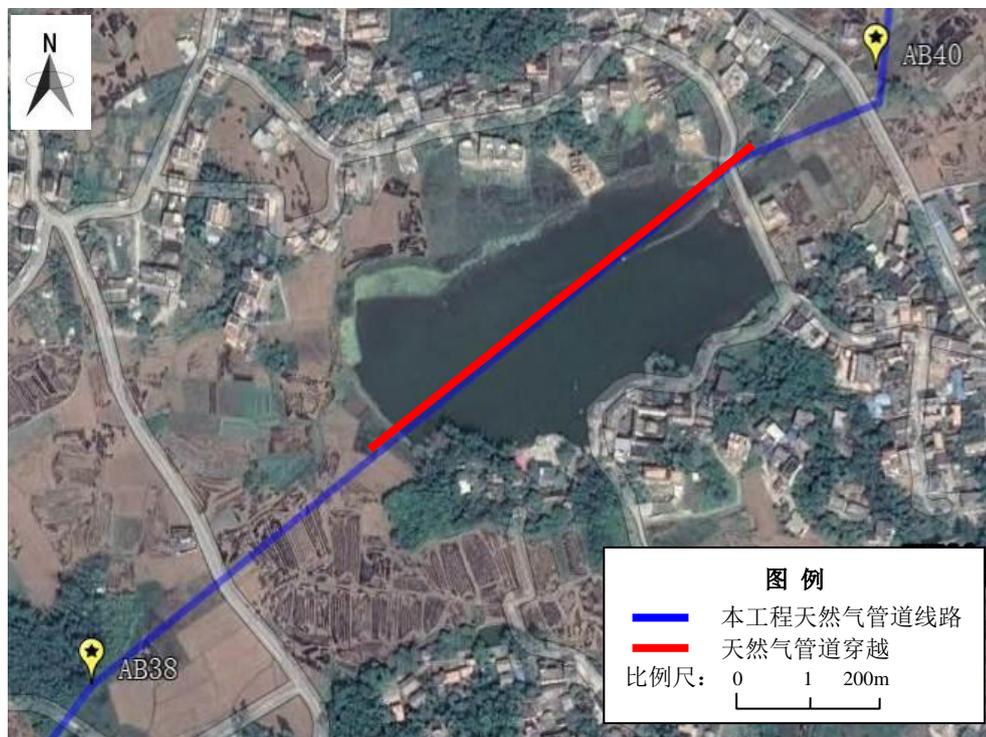
图 2.2-2 鱼塘定向钻穿越位置示意图

由于 AB038-1-AB039 号桩鱼塘鱼塘范围较大，无法避让，采用定向钻穿越，定向钻穿越总长度为 459.8m，穿越位置见图 2.2-2。

鱼塘两侧主要为农田，地势较开阔。入土点选在东侧，出土点选在西侧。根据工程地质剖面图上所揭示的地层，穿越管线主要在砾砂以及粉质粘土中通过，管顶最小埋深为 11.62m，考虑定向钻曲率半径为 1500D 即 533.4m，入土角 10° ，出土角 10° 。定向钻入土点里程 0km+227.1m，出土点里程 0km+684.3m，定向钻穿越水平长 457.2m，定向钻穿越实长 458.9m。

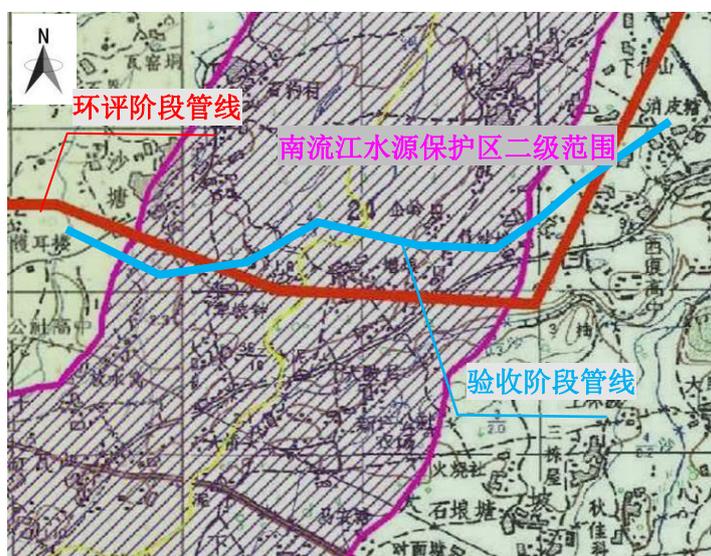
图 2.2-3 水源保护区穿越位置示意图

本工程管道在 AB34~AB35 段穿越六洋河，该河段属于南流江饮用水水源二级保护区，穿越位置见图 2.2-3。采用开挖方式穿越，线路尽量与河道垂直穿越，不沿河铺设；在该工程施工期间严格执行相应的污染防治措施，不在保护区范围内设置排污口；在管道正上方 0.5m 处设置警示带，并每隔 100m 设置 1 个加密桩，所有环向焊缝均采用“双百”检测。

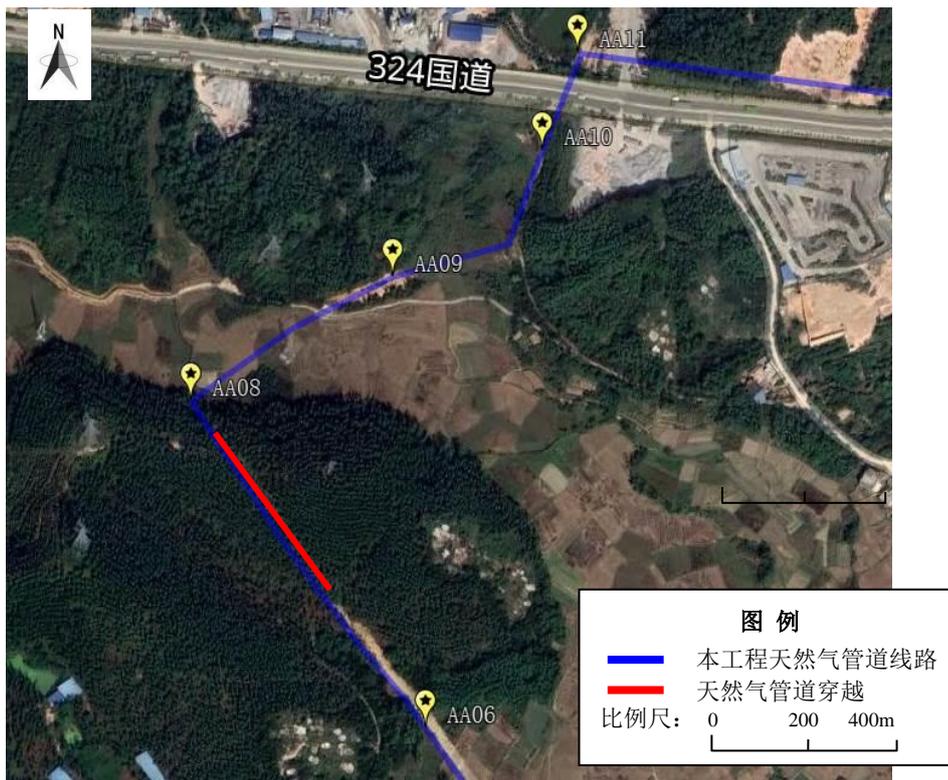
图 2.2-6 山体定向钻穿越位置示意图

穿越场区位于穿越场区位于广西省玉林市玉州区仁厚镇上罗村以西约 300m 处，国道 G324 北侧，穿越处为低山地貌，地势狭窄，地形起伏，穿越处桩号为 AA06-AA08 之间。一钻入土点选在山体西侧，距离国道路边沟边沿约 20.0m，出土点选在两山之间的谷地，距离国道路边 17.5m。定向钻最低点（即中间过渡水平直管段处）管道埋深约 25.6m，穿越处地②层花岗岩。二钻入土点选在两山之间的谷地，距离国道路边沟边沿约 17.0m，出土点选在池塘的西侧，距离国道路边 25.0m。定向钻最低点（即中间过渡水平直管段处）管道埋深约 27.8m，定向钻穿越总长度为 300m，穿越位置见图 2.2-6。

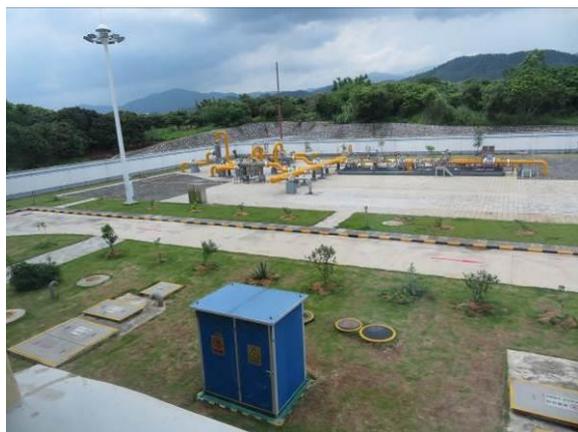
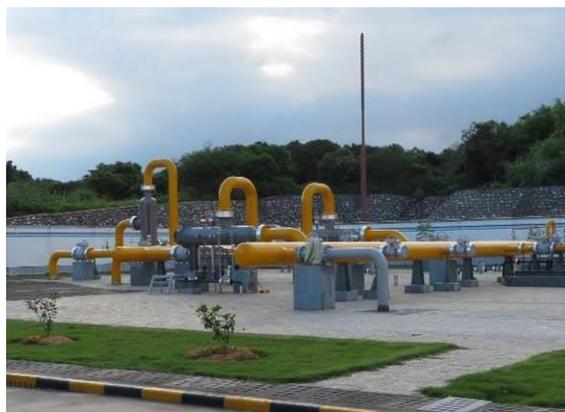
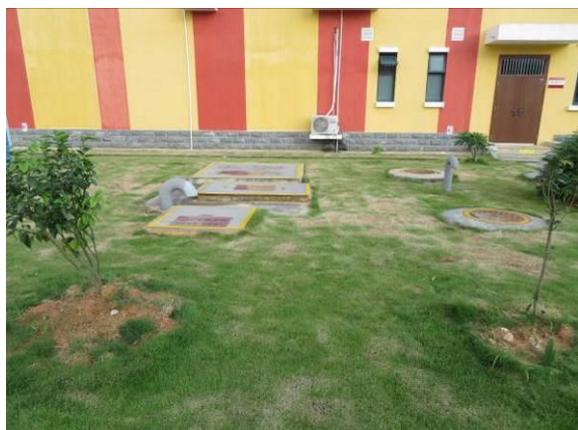
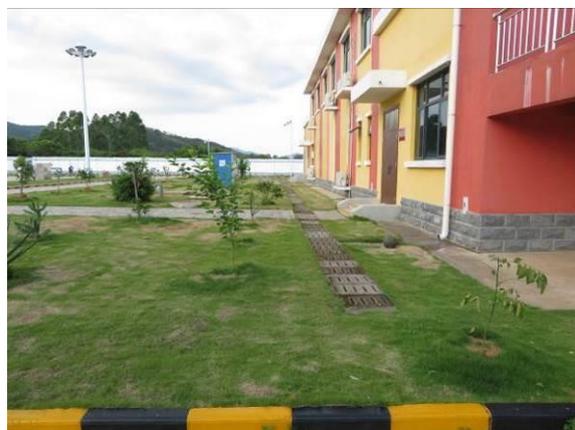
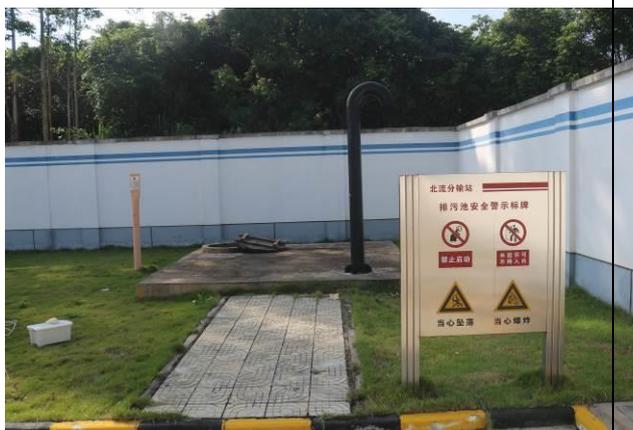
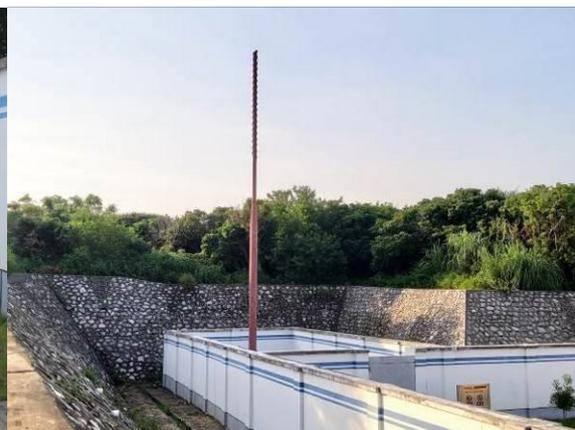
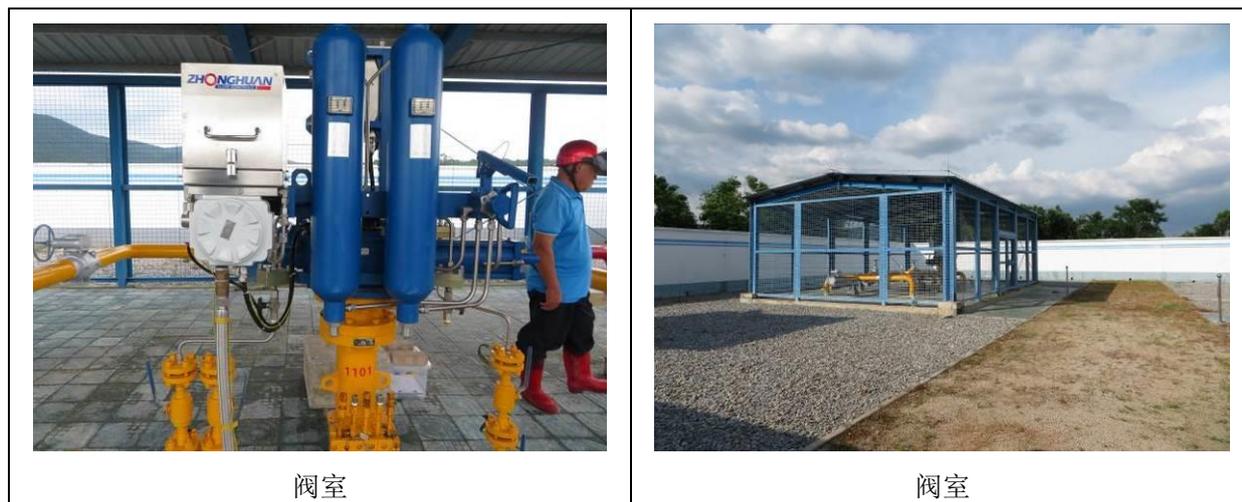
图 2.2-7 站场及阀室现状照片

本工程建设 1 座站场，为北流分输站，位于北流市山围镇李村东北侧。同时建设 3

座阀室，站场及阀室现状照片见图 2.2-7。

分输站工艺装置区-1

分输站工艺装置区-2

分输站地埋式一体化设施

分输站综合楼及站内绿化

分输站排污池

分输站放空立管

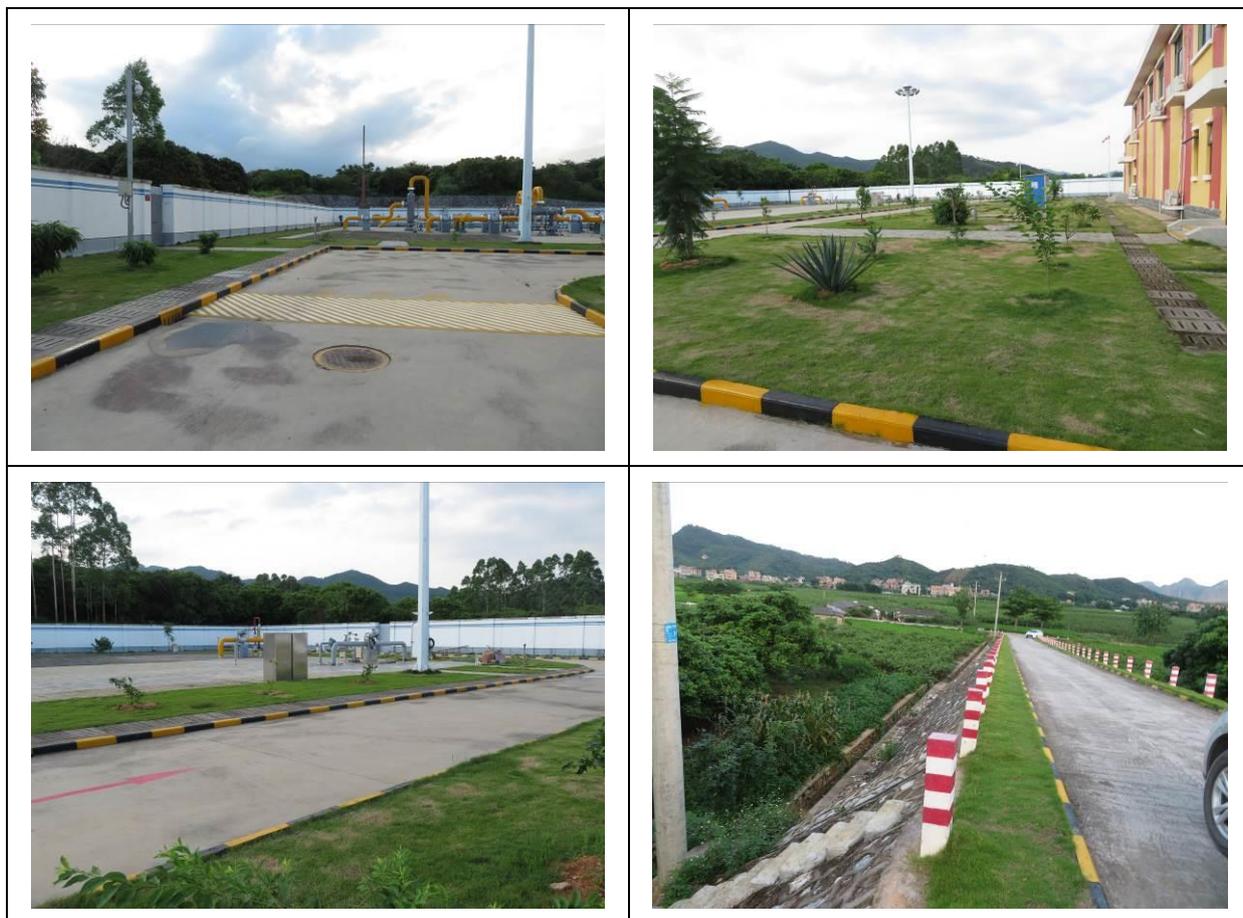
图 6.2-1 本工程各工艺站场现状照片

本工程新建 1 座分输站及 3 座阀室，其中北流分输站征地面积为 0.9523hm^2 ，阀室征地面积为 0.5015hm^2 。经过现场调查，北流分输站在站内办公生活区、站内道路等区域均进行了绿化，办公生活区、站内道路旁均以种植草皮绿化为主，工艺装置区域均用水泥铺砌，装置区间道路为水泥路。站场外围墙、进场道路两侧采用种植草籽绿化。北流分输站站内绿化面积 0.206hm^2 ，分输站围墙内面积为 0.607hm^2 ，站场绿化率达 33.9%。阀室均除道路均采用碎石敷设，站外植被为水稻，已无施工痕迹。工艺站场现状见图 6.2-1。

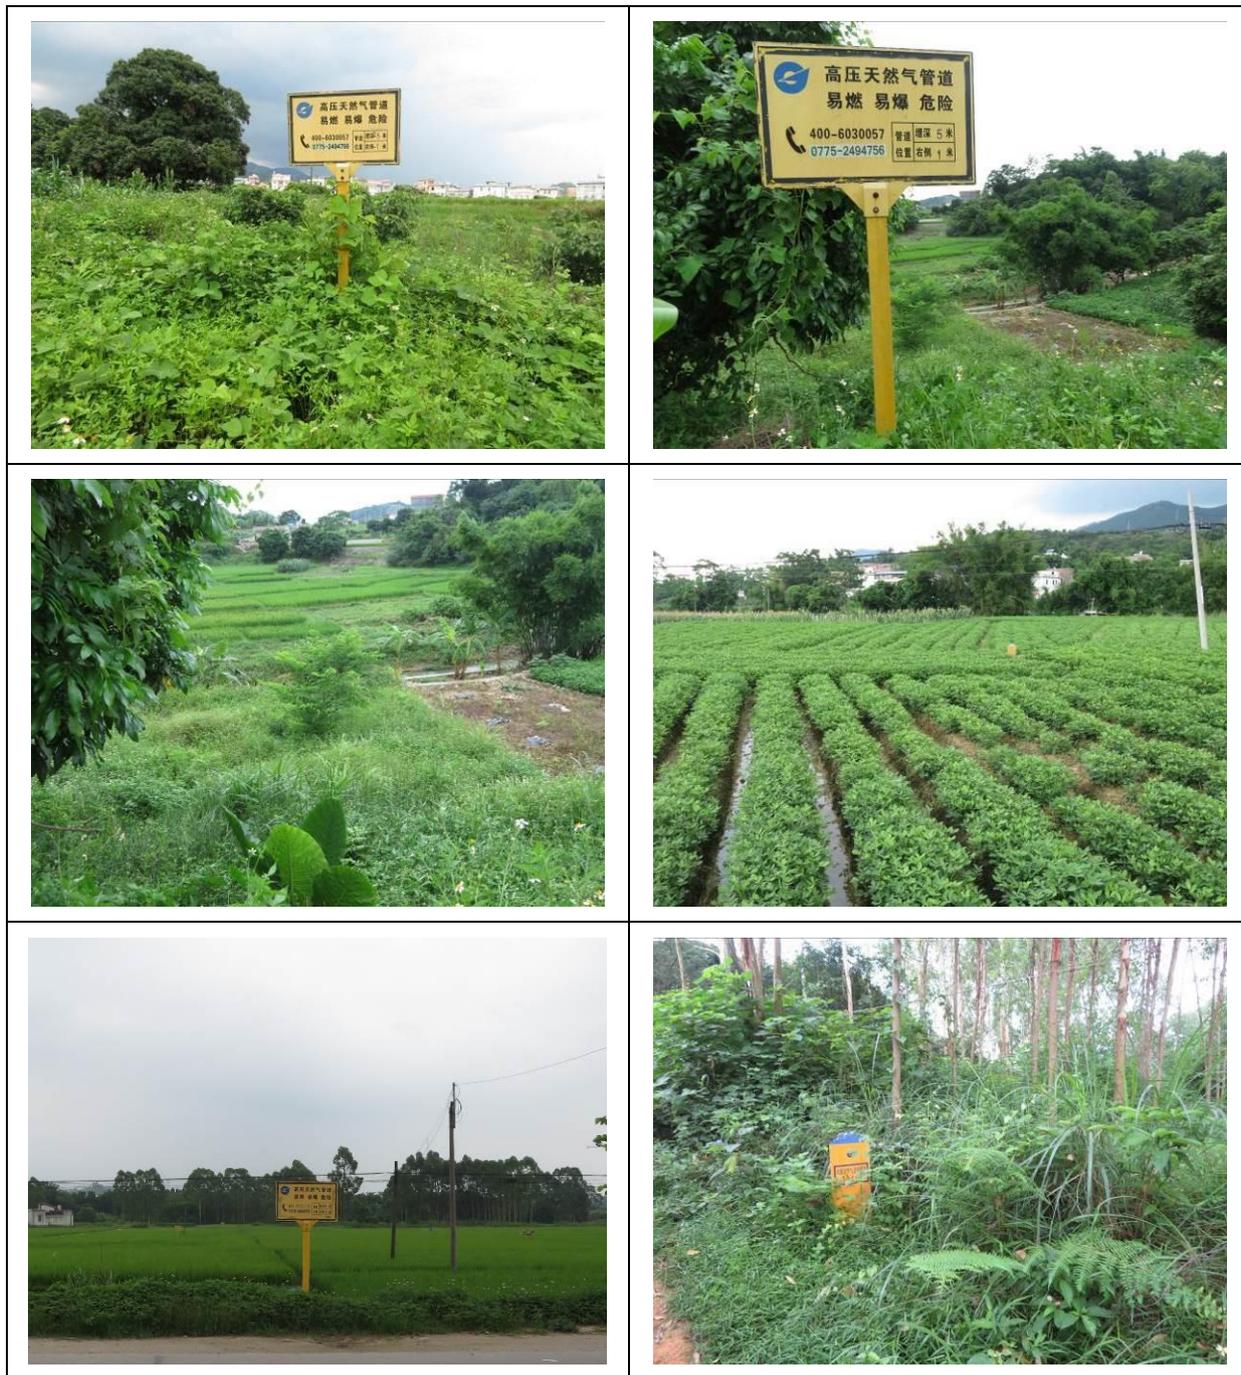
图 6.2-2 管道沿线生态恢复情况照片

对于管道穿越河渠、沟渠、水塘、乡村路等不涉及农田、林地的其它类型地段，采用了自然恢复方式。由于管道施工作业宽度小，因施工造成的植被破坏呈狭长的带状，而非大面积破坏，有利于自然恢复。施工结束后，采取了管沟填埋、洒播草籽进行恢复。由于水分条件、阳光等自然条件良好，随着时间的推移，植被会逐渐恢复。根据现场调

查，管沟开挖施工临时占地范围已自然恢复为灌草类植被，植物恢复良好。管道沿线生态恢复情况照片见图 6.2-2。

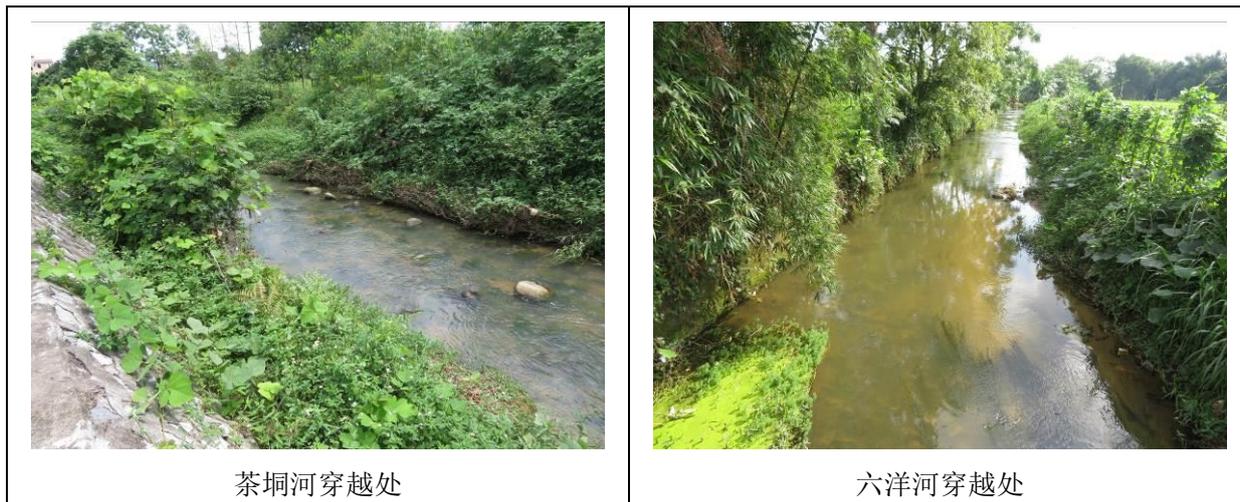
图 6.2-3 管道穿越河流恢复情况照片

根据现场检查，管道无河流大、中型穿越；开挖穿越小型河流、沟渠 24 处，约 701.4m；定向钻穿越大梁江定向钻 1 处，约 105m。经现场调查，管道穿越小型河流、沟渠等，均已恢复原貌，未发现由于工程建设废弃土石方、施工废料造成阻塞河道、沟渠通道的现象，恢复情况照片见图 6.2-3。

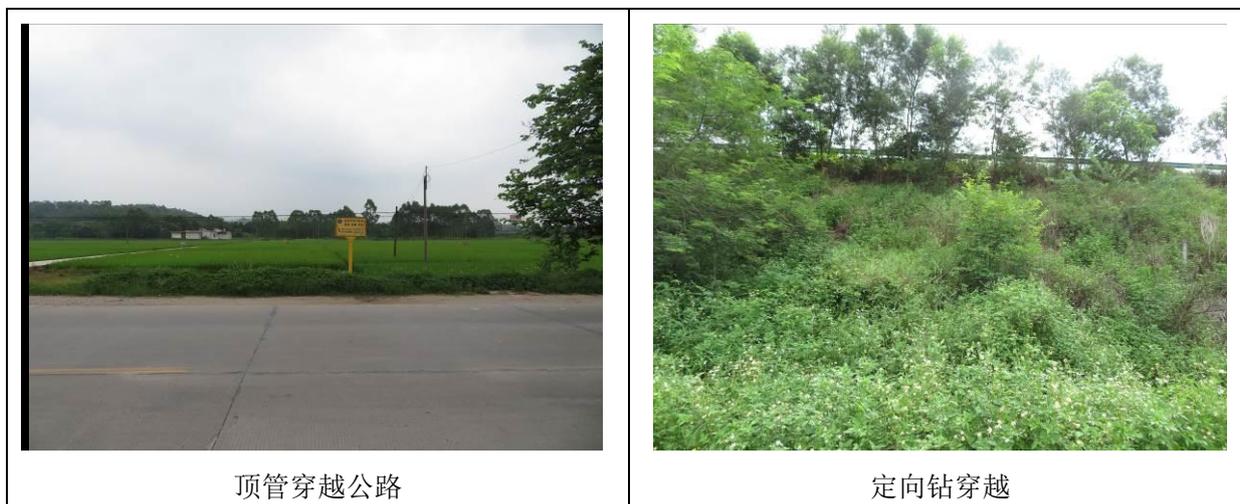
图 6.2-4 管道穿越公路生态恢复情况照片

本工程采用顶管穿越公路 64 处，约 1414m；开挖加盖板穿越沿线村镇的乡间道路 30 处，在 G80 及大梁江处采用定向钻穿越 1 处。公路穿越长度均较短，施工时间短，穿越公路施工对生态环境的影响属于短期行为，施工结束后对施工场地进行了表土回填和土地整治。经现场调查，穿越工程施工场地地貌已恢复，无弃土弃渣、建筑垃圾，通过自然恢复及人工播撒草种，植被已生长良好。管道穿越公路段施工场地生态恢复情况照片见图 6.2-4。

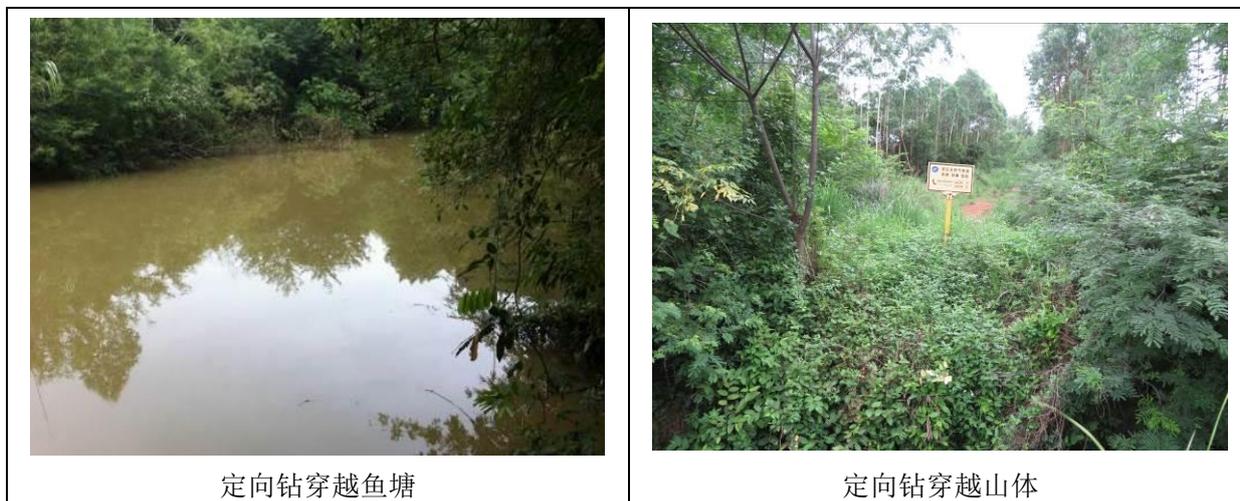
图 6.2-5 管道定向钻穿越连片鱼塘、山体生态恢复情况照片

本工程管道定向钻穿越鱼塘 1 处，约 459.8m，定向钻穿越山体 1 处，277.5m，采用定向钻穿越，降低了施工对周边环境带来的影响。施工结束后对施工场地进行了表土

回填和土地整治，然后进行了生态恢复。经现场调查，鱼塘定向钻施工场地平整，无弃土堆放，占用的荒草地已自然恢复，植被恢复状况良好；经了解，定向钻穿越鱼塘和山体的场地在施工结束后已经进行了平整恢复。管道穿越鱼塘、山体生态恢复情况照片见图 6.2-5。

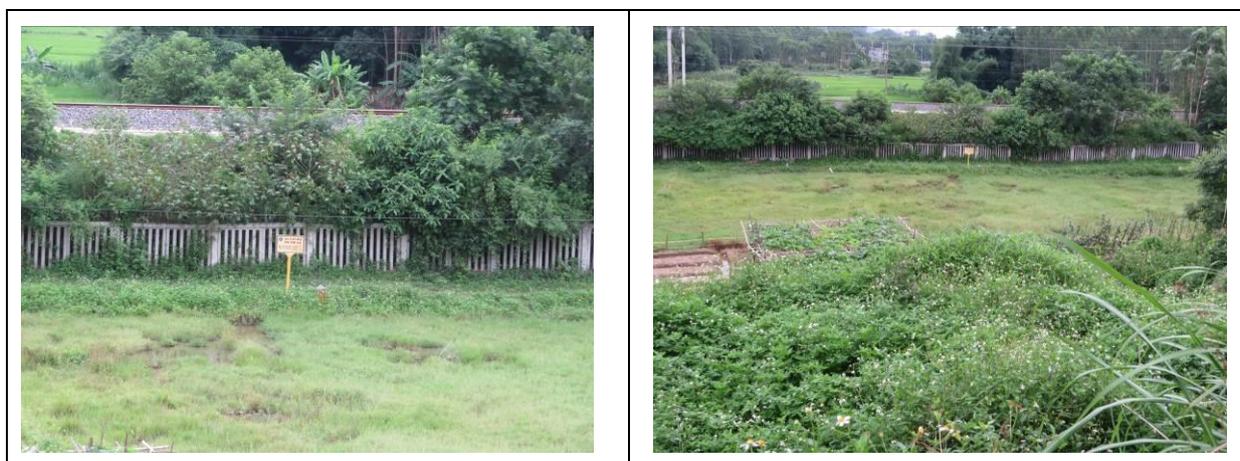
图 6.2-6 管道穿越现有铁路施工场地生态恢复情况照片

本工程管道穿越铁路 1 次，采用顶管方式穿越现有铁路，穿越长度 54m，穿越长度短，施工时间短，开挖加套管穿越铁路施工对生态环境的影响属于短期行为，施工结束后对施工场地进行了表土回填和土地整治，然后进行了生态恢复。

经现场调查，穿越工程施工场地地貌已恢复，无弃土弃渣、建筑垃圾。场地位于荒草地，通过自然恢复，植被已生长良好。管道穿越铁路段施工场地生态恢复情况照片见图 6.2-6。

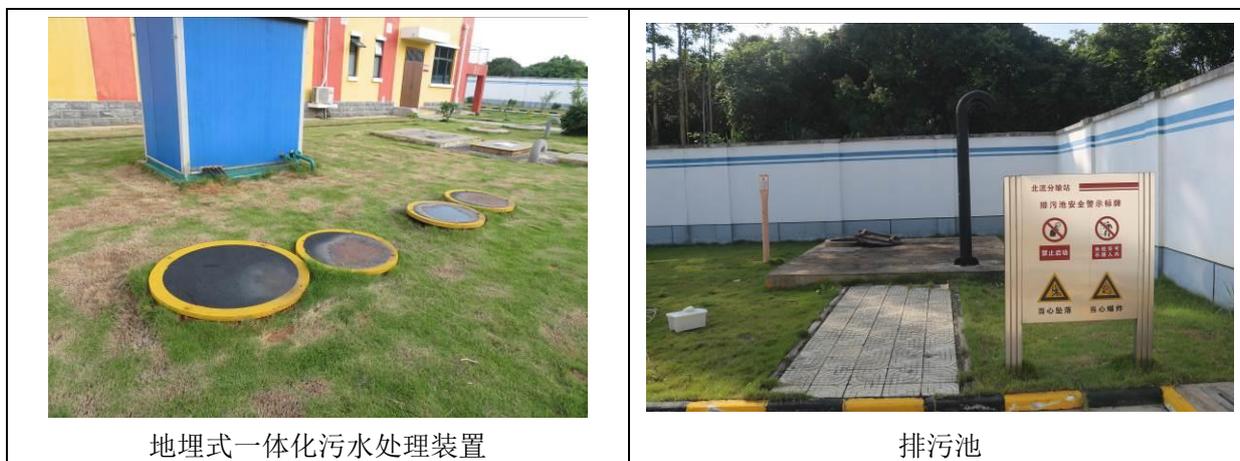
图 7.1-2 站场废水处理设施照片

北流分输站内设有 1 座排污池（有效容积 10m³），用于收集站场内汇管、过滤设备排出的少量残液。在站场内的过滤分离器、汇管等设有排污阀，站内排污系统的管线汇至排污汇管，排向排污池，待其自然蒸发减容，不外排。

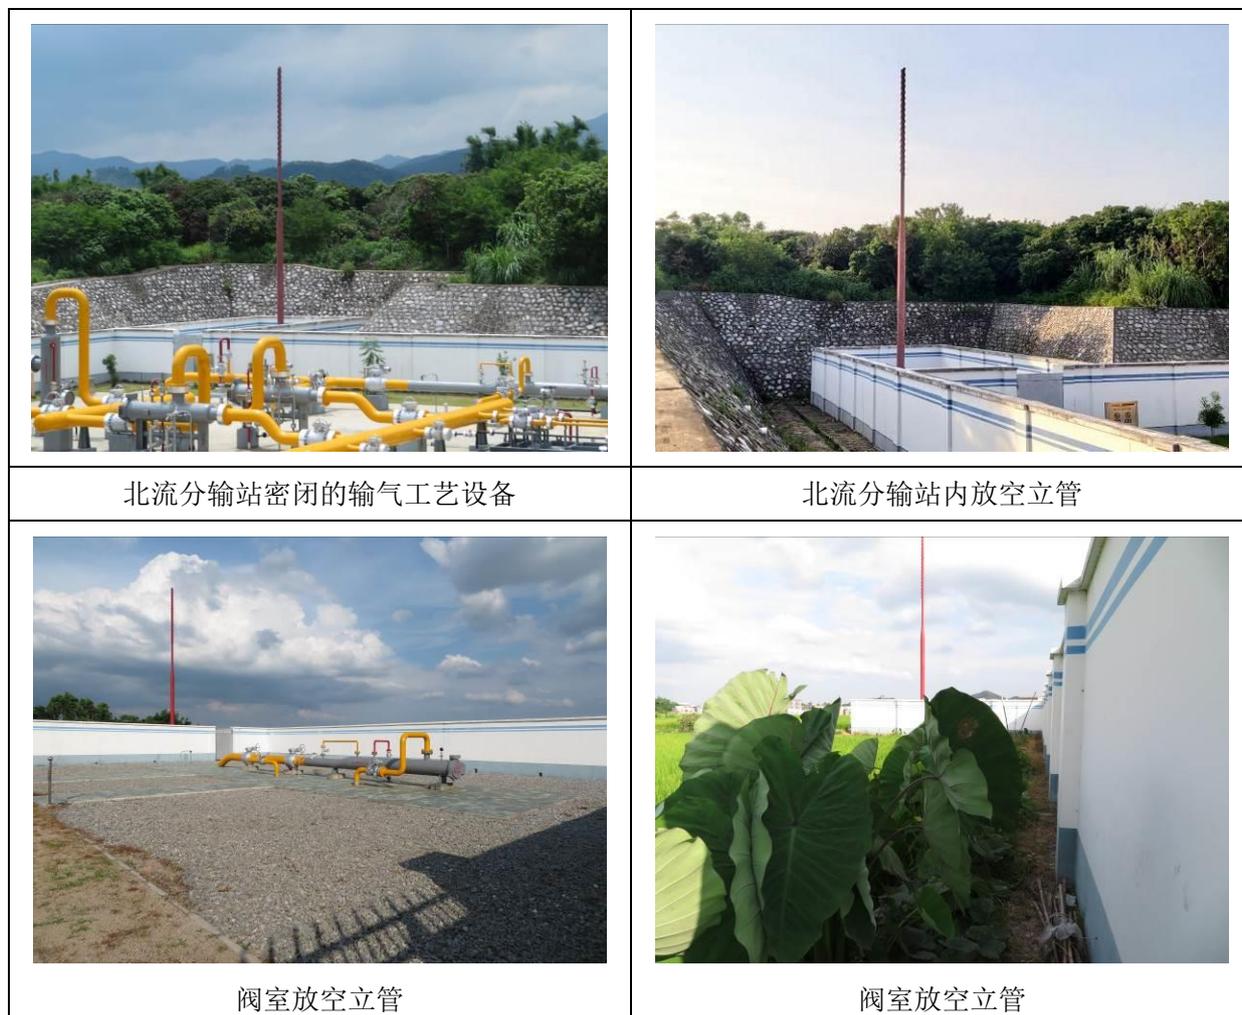
图 7.2-1 项目大气污染防治措施照片

同时，本工程针对非正常工况下可能产生的大气污染源，站场输气工艺均采用了全密闭工艺流程及技术质量安全的设备、仪表等，保证了生产正常运行，并加强站场运行管理，减少了无组织废气排放；北流分输站、1#阀室及 2#阀室设有放空立管，可在

事故状态下有组织地放空立管段内余气，利于污染物的扩散，降低了因火灾、爆炸引发次生环境灾害的危险。试运行期间，站场及各阀室均未进行过放空作业。试运行期站场大气污染防治措施照片见图 7.2-1。

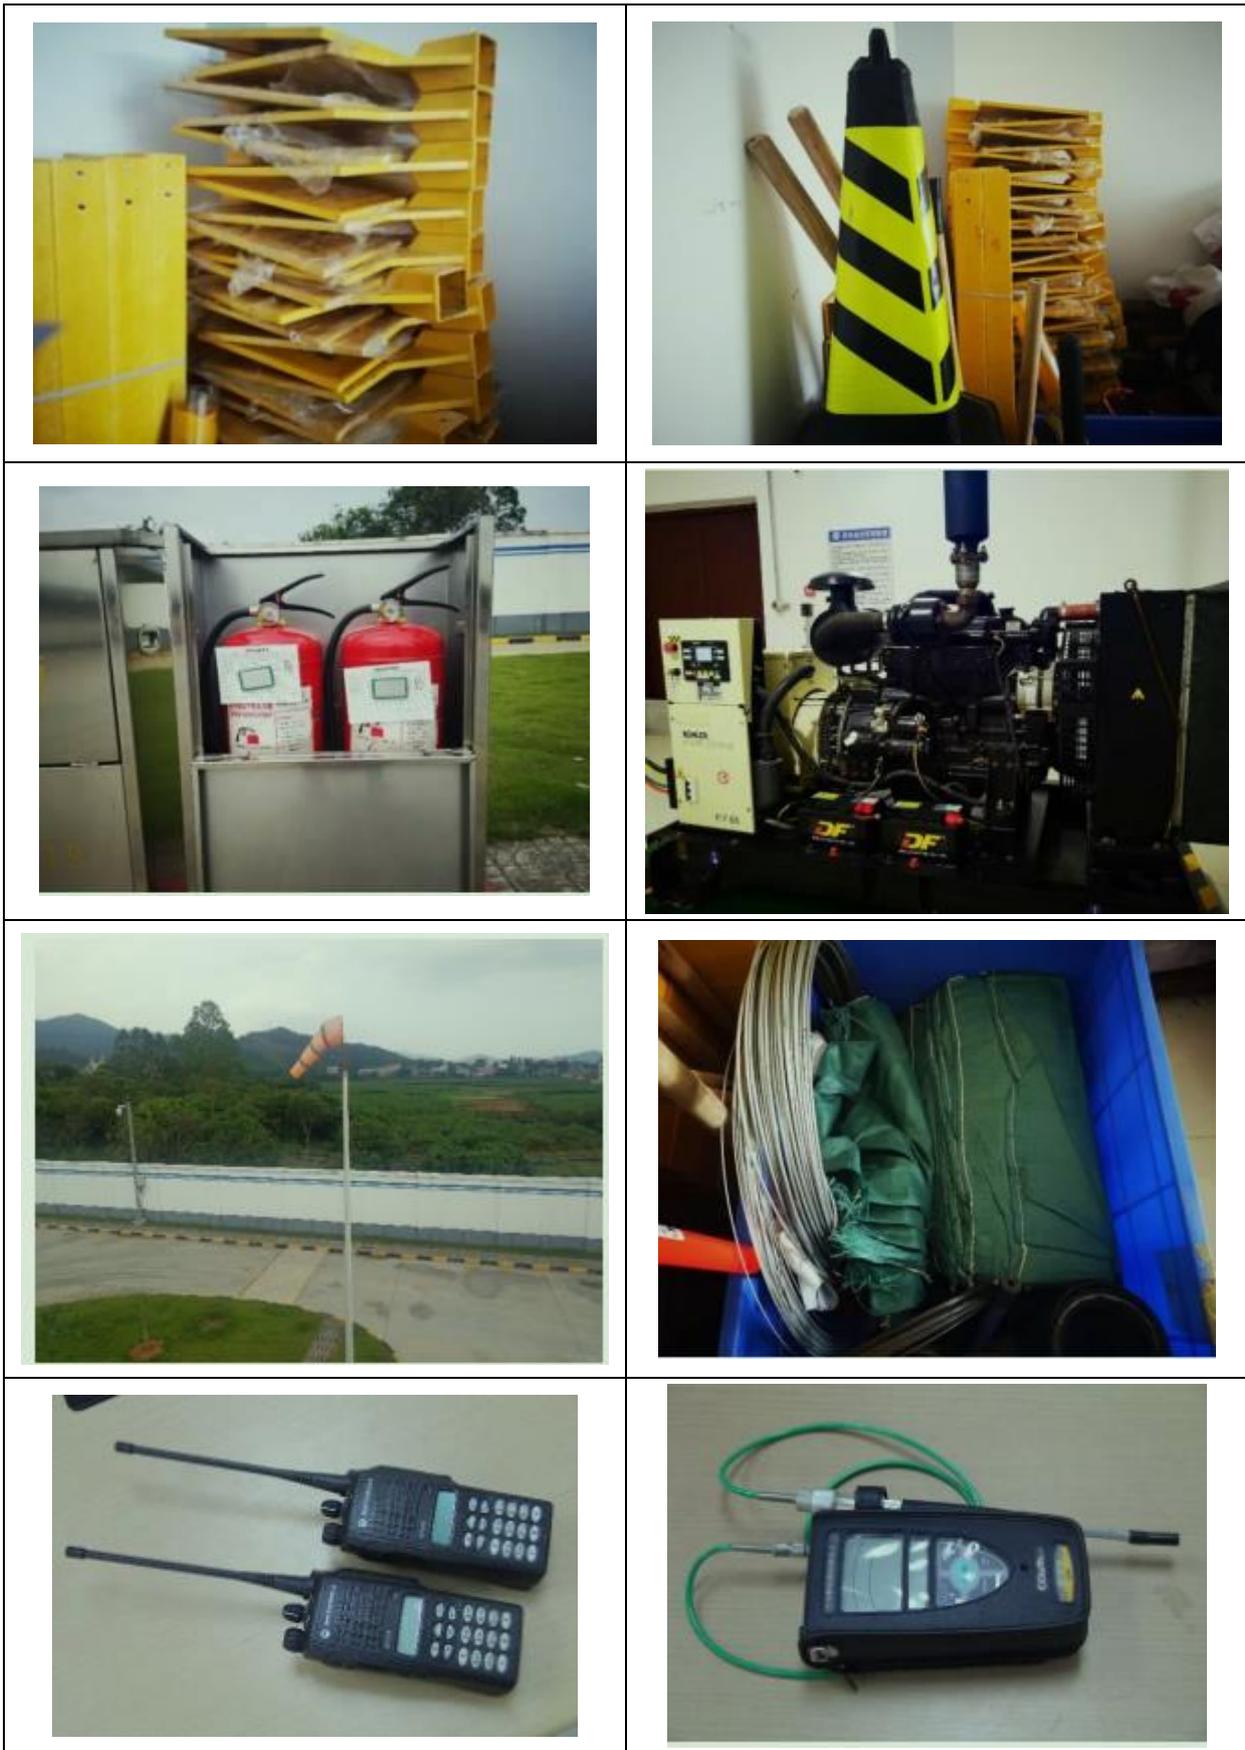
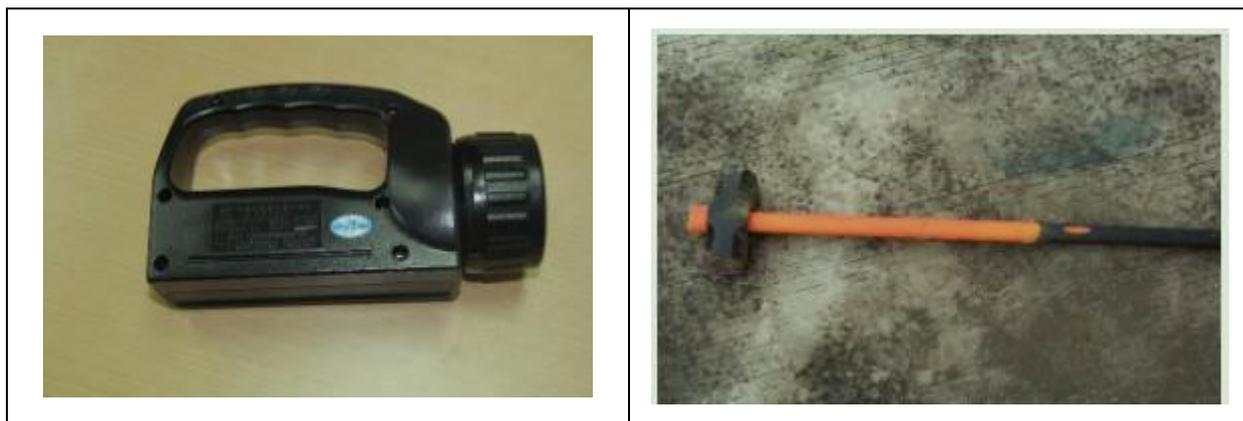
图 8.4-1 应急抢险物资照片

表 8.4-1 北流分输站应急物资配置统计情况一览表
